ลดของเสียในกระบวนการผลิต

กรณีศึกษา บริษัท อาซาฮี เทค อลูมิเนียม (ประเทศไทย) จำกัด

REDUCE DEFECT IN PRODUCTION PROCESS

CASE STUDY : ASAHI TEC ALUMINIUM (THAILAND) CO., LTD.

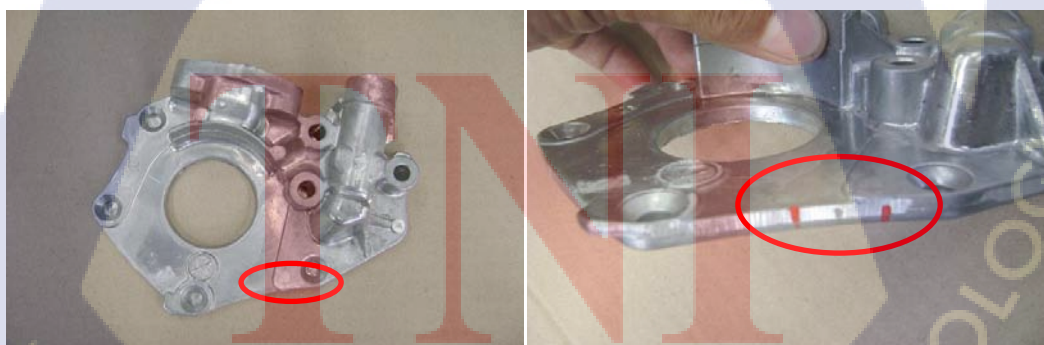
รูปที่ 3.10 Part No. 223115-11270 (Mikui) รูปที่ 3.11 Part No. 223115-11270 (Mikui)

#### 3.8.1 ทำการแก้ไขพาร์ท No. 223115-11270 ซึ่งผลิตทั้งหมด 9,818มีของเสีย 154 ชิ้น

| Problem<br>รายละเอียดปัญหา | งานเสียเกิด Mikui เพราะ STEP GATE ที่มีอยู่มันน้อยทำให้ตอนเคาะ หัก<br>เข้าเนื้อเป็น Mikui ได้ง่าย จุดที่เกิดปัญหาคืออยู่ที่บริเวณทางเข้าของน้ำ<br>อะลูมิเนียม หรือ บริเวณ Runner Gate | |

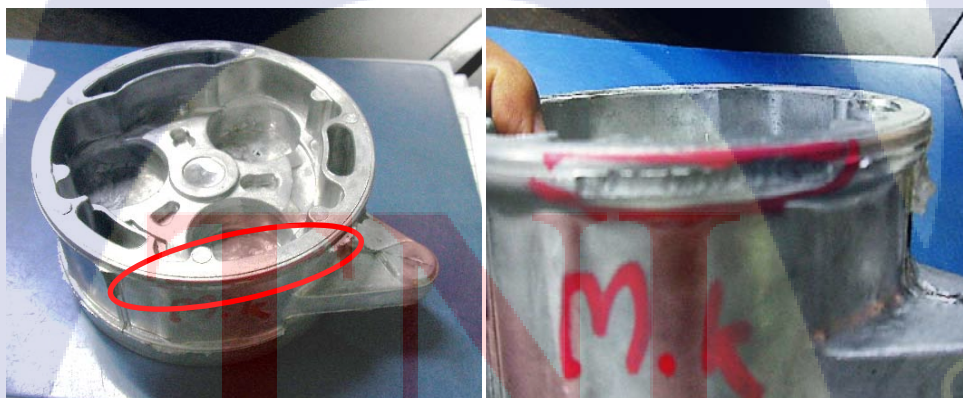
รูปที่ 3.13 Part No. 561101-9330 (Mikui) รูปที่ 3.14 Part No. 561101-9330 (Mikui)

3.8.2 ทำการแก้ไข Part No. 561101-9330 ซึ่งผลิตทั้งหมด 13,878 มีของเสีย 138 ชิ้น

| <div>Problem</div> <div>รายละเอียดปัญหา</div> | <div>พนักงานเคาะ GATE ผิดด้าน และSTEP GATE ใหญ่เกินไป ทำให้เวลาเคาะขากและหักเข้าชิ้นงานได้ง่าย</div> | | |

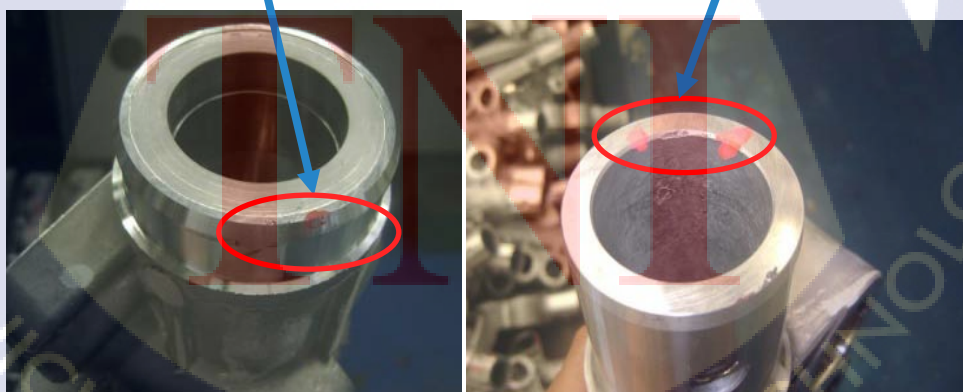
รูปที่ 3.16 Part No. D20-10200 (Mikui)

3.8.3 ทำการแก้ไข Part No. D20-10200 ซึ่งผลิตทั้งหมด 5,010 มีของเสีย 135 ชิ้น

| Problem<br>รายละเอียดปัญหา | STEP GATE ไม่เหมาะสม เนื่องจาก ไม่มี R ทำให้ตอนเคาะชิ้นงาน<br>หักเข้าเนื้อได้ง่าย ทำให้ตอน Machine เจอ Mikui | |

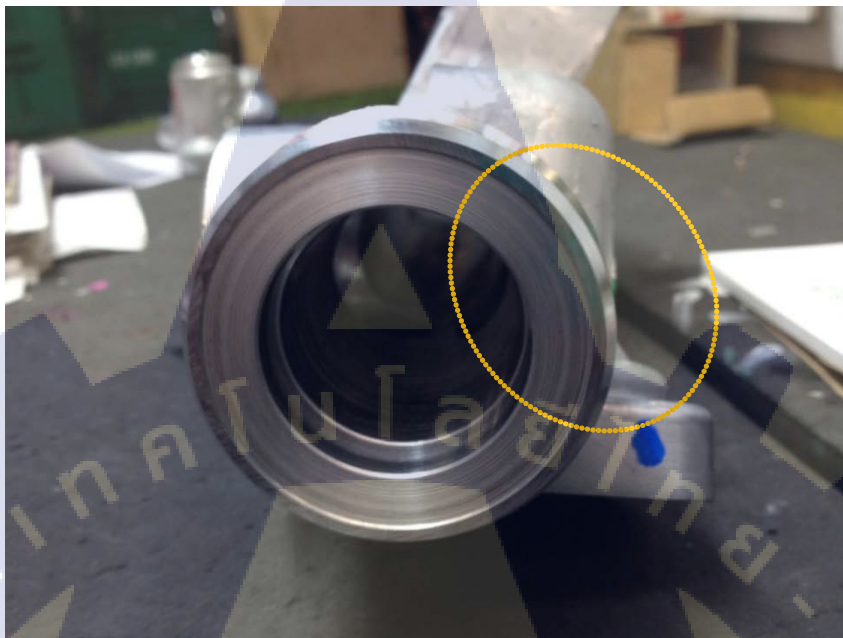
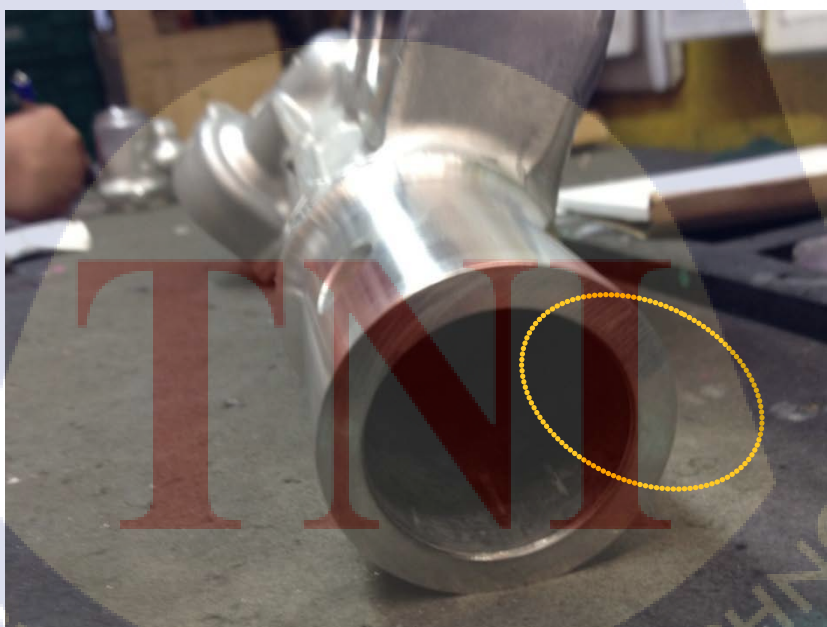
รูปที่ 3.17 หลังการแก้ไข Part No. D20-10200 (Mikui)

รูปที่ 3.18 หลังการแก้ไข Part No. D20-10200 (Mikui)

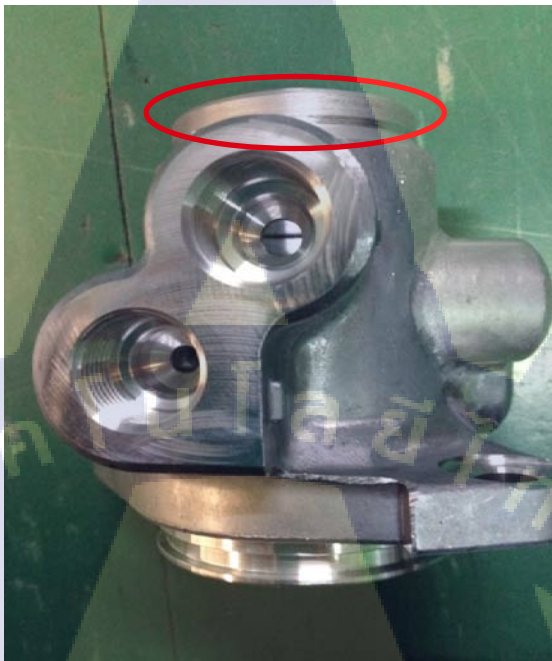
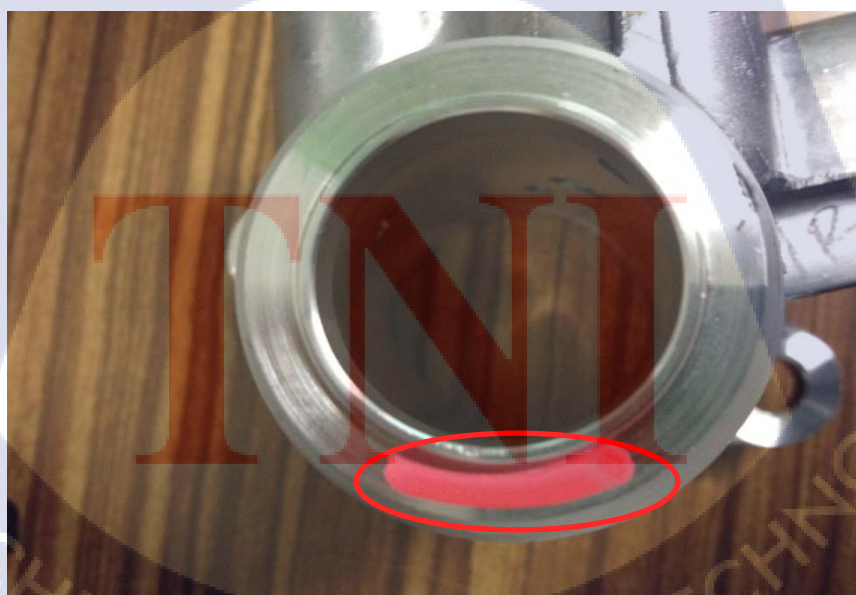
3.8.4 ทำการแก้ไข Part No. JGD34-000240-B (RHD) ซึ่งผลิตทั้งหมด 21,864 มีของเสีย 133 ชิ้น

รูปที่ 3.19 Part No. JGD34-000240-B(RHD) (Mikui)

รูปที่ 3.20 Part No. JGD34-000240-B(RHD) (Mikui)

| <div>Problem</div> <div>รายละเอียดปัญหา</div> | <div>เนื่องจากPart 240 ต้องนำไปตัดเกทด้วย เครื่อง Bear Saw และใบเลื่อย</div> <div>ไม่คม ทำให้ตัดเกทไม่ขาดหรือขาดแล้วหักเข้าเนื้อชิ้นงานไปด้วย</div> | | |

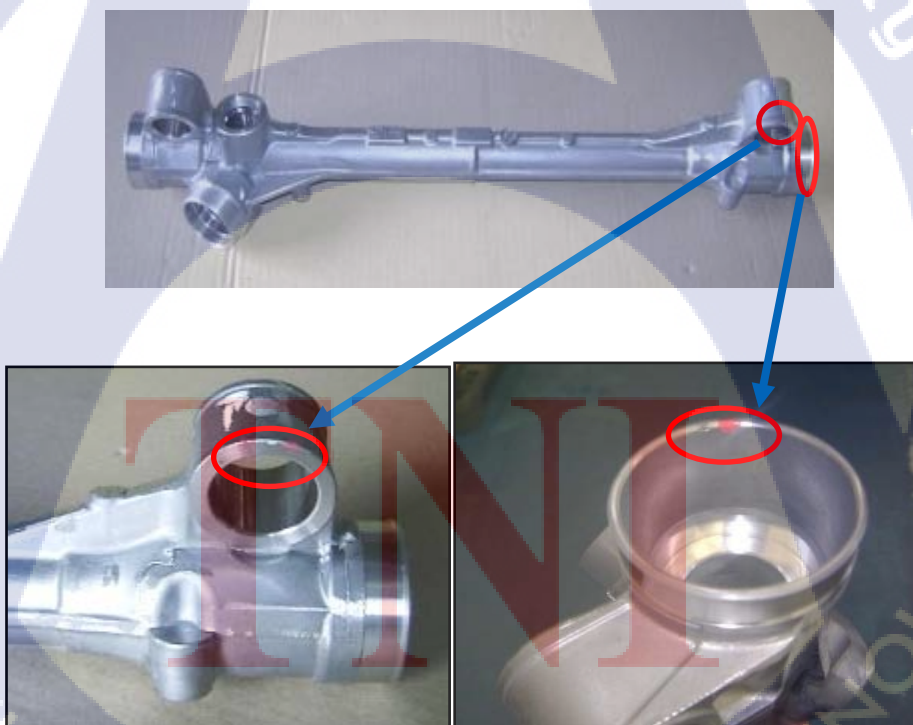
รูปที่ 3.22 Part No. JGC20-000130-A (Mikui)

3.8.5 ทำการแก้ไข Part No. JGC20-000130-A ซึ่งผลิตทั้งหมด 7,921 มีของเสีย 74 ชิ้น

| <p>Problem<br/>รายละเอียดปัญหา</p> | <p>มีค่าเพื่อ Machine ไม่เพียงพอทำให้เวลาไป Machine งานไม่ได้ขนาดตามที่<br/>ต้องการ</p> | |

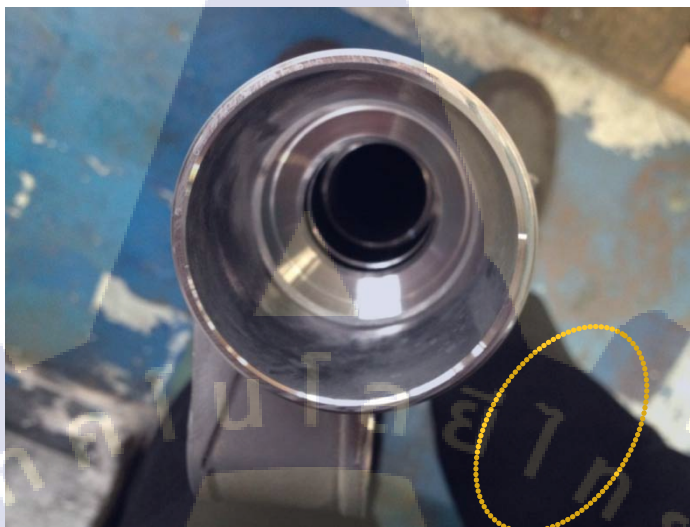
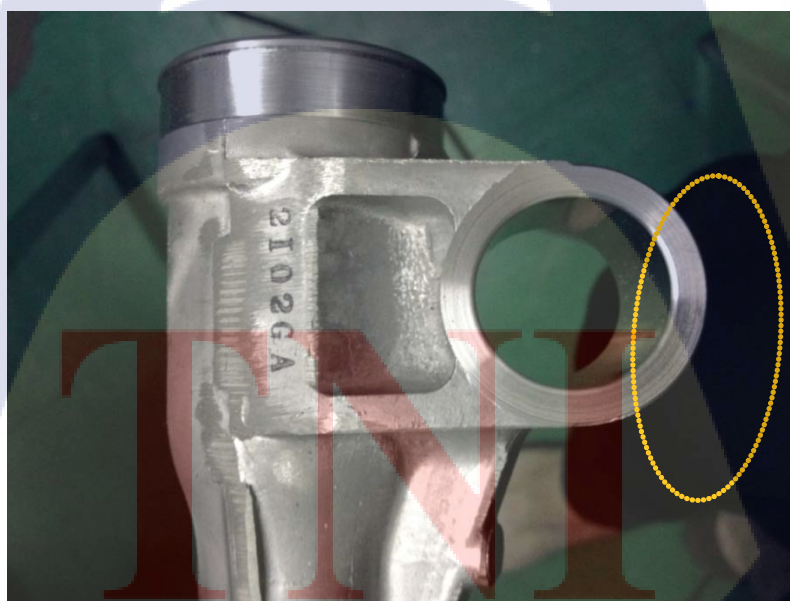
รูปที่ 3.23 หลังการแก้ไข Part No. JGC20-000130-A (Mikui)

รูปที่ 3.24 หลังการแก้ไข Part No. JGC20-000130-A (Mikui)
