# การลดของเสียในกระบวนการผลิตวาล์วควบคุมแรงดันในยางรถยนต์รุ่น TR413 ด้วยเครื่องมือ QC 7 Tools

## REDUCE DEFECT IN THE PRODUCTION PROCESS OF TIRE PRESSURE CONTROL VALVE MODEL TR413 BY QC 7 TOOLS

สายชล เกตุแก้ว<sup>#1</sup>

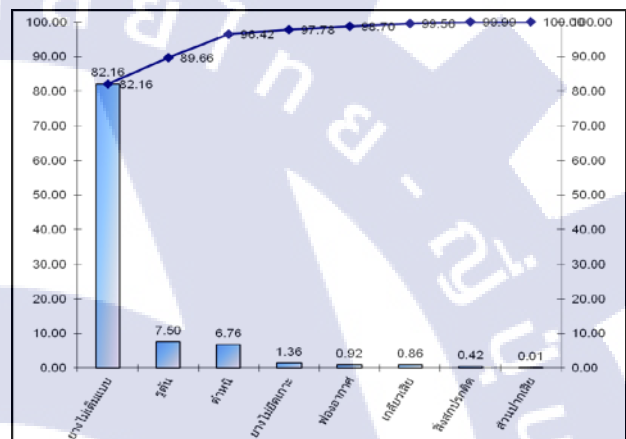
รูปที่ 1 แสดงกราฟเพาเรโตของประเภทและจำนวนของเสียที่เกิดขึ้นจากการผลิต (ค่าเฉลี่ย 3 เดือน)

จากรูปที่ 1 พบว่าลักษณะยางไม่เต็มแบบ มีจำนวนของเสียอันดับ 1 ดังนั้น เลือกศึกษาหัวข้อนี้

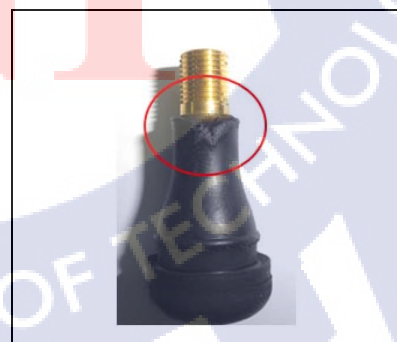
อาการเสียมีลักษณะ ยางไม่เต็มแบบ ที่ตัวผลิตภัณฑ์ มีมากเป็นอันดับ 1 คิดเป็นร้อยละ 82.16 หรือ 3,868 ชิ้น

รูปที่ 2 ลักษณะวาล์วเสียจากยางไม่เต็มแบบ

โดยชิ้นงานที่เกิดอาการ ยางไม่เต็มแบบ ไม่สามารถซ่อมได้ จะต้องนำไปทิ้งและทำให้เกิดค่าใช้จ่ายจากของเสียโดยสามารถ คำนวณเป็นค่าใช้จ่าย ดังตารางที่ 3

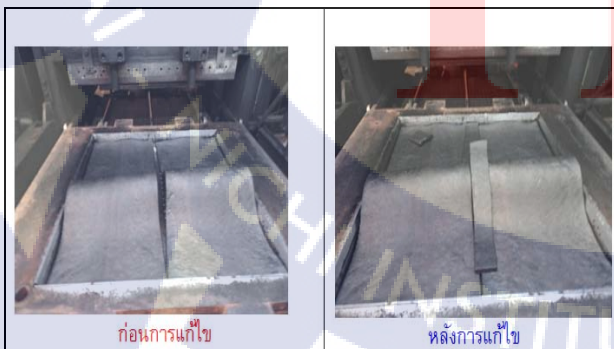
รูปที่ 4 ก่อนและหลังการแก้ไข

1. ใส่แผ่นยางก่อนอัดขึ้นรูปให้เต็มหน้าแม่พิมพ์และเพิ่มยางแผ่นเล็กอีก 2 แผ่น วางที่บริเวณรอยต่อของแผ่นยางตรงกลางแม่พิมพ์ ด้านบนและด้านล่างอย่างละแผ่น ดังรูปที่ 4
