การลดของเสียของสายการผลิตคอนเดนเซอร์ชนิดท่อและครีป กรณีศึกษา บริษัท วาเลโอสยาม

**WASTES REDUCTION IN FIN AND TUBE PRODUCTION OF CONDENSER:**

**A CASE STUDY OF VALEO SIAM THERMAL SYSTEMS CO., LTD.**

โครงการสหกิจศึกษานี้เป็นส่วนหนึ่งของการศึกษาตามหลักสูตร  
ปริญญาวิศวกรรมศาสตรบัณฑิต สาขาวิชาวิศวกรรมอุตสาหการ  
คณะวิศวกรรมศาสตร์

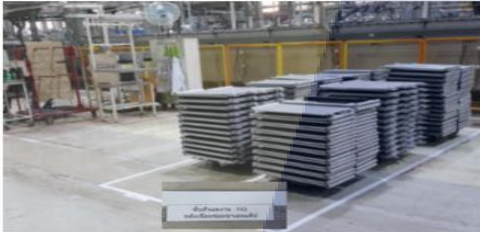
3.1 พนักงานเชื่อม นำงานหลังเชื่อมมาไว้พื้นที่รอตรวจเช็ค บริเวณข้างเตา ดังภาพ
