การลดของเสียในกระบวนการผลิตเสื้อยืด Adidas

กรณีศึกษา บริษัท วี.ที. การ์เม้นท์ จำกัด

Reduction of Defective in Production Process of making Adidas Product

CASE STUDY: V.T. GARMENT CO., LTD

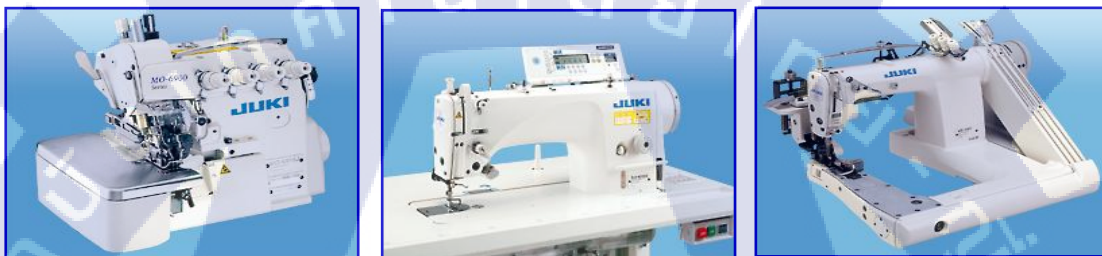
รูปที่ 1.19 แสดงเครื่องจักรเย็บอุตสาหกรรม

#### 1. เครื่องจักรเย็บอุตสาหกรรม จำนวน 1,978 เครื่อง

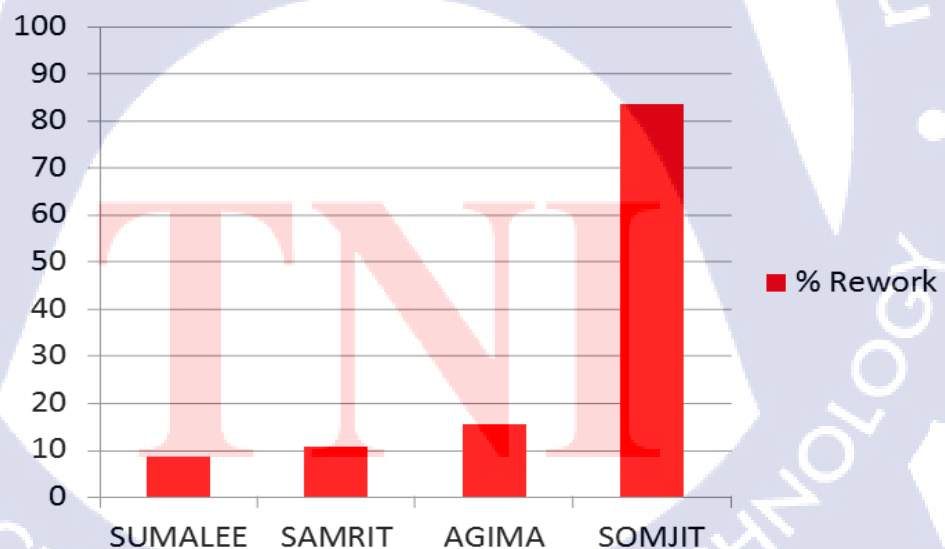
รูปที่ 3.1 แสดงกราฟ % Rework ในแต่ละไลน์การผลิตในอาคาร 2 ชั้น 3

จากตารางที่ 3.2 แสดงให้เห็นว่า อัตราของเสียที่เกิดขึ้นในชั้นการผลิต อาคาร 2 ชั้น 3 มีการเกิดของเสียมากที่สุด คือ ไลน์การผลิตที่ 17 ของคุณ สมจิตร ซึ่งมีอัตราการเกิดของเสียอยู่ที่ 83.65 % ดังนั้นจึงทำการศึกษาข้อมูลของเสียในไลน์การผลิตที่ 17 ของคุณ สมจิตร ลูกค้า ADIDAS โดยจะแสดงในเรื่องประเภทของของเสีย และจำนวนที่พบจากการตรวจคุณภาพ ได้ดังนี้

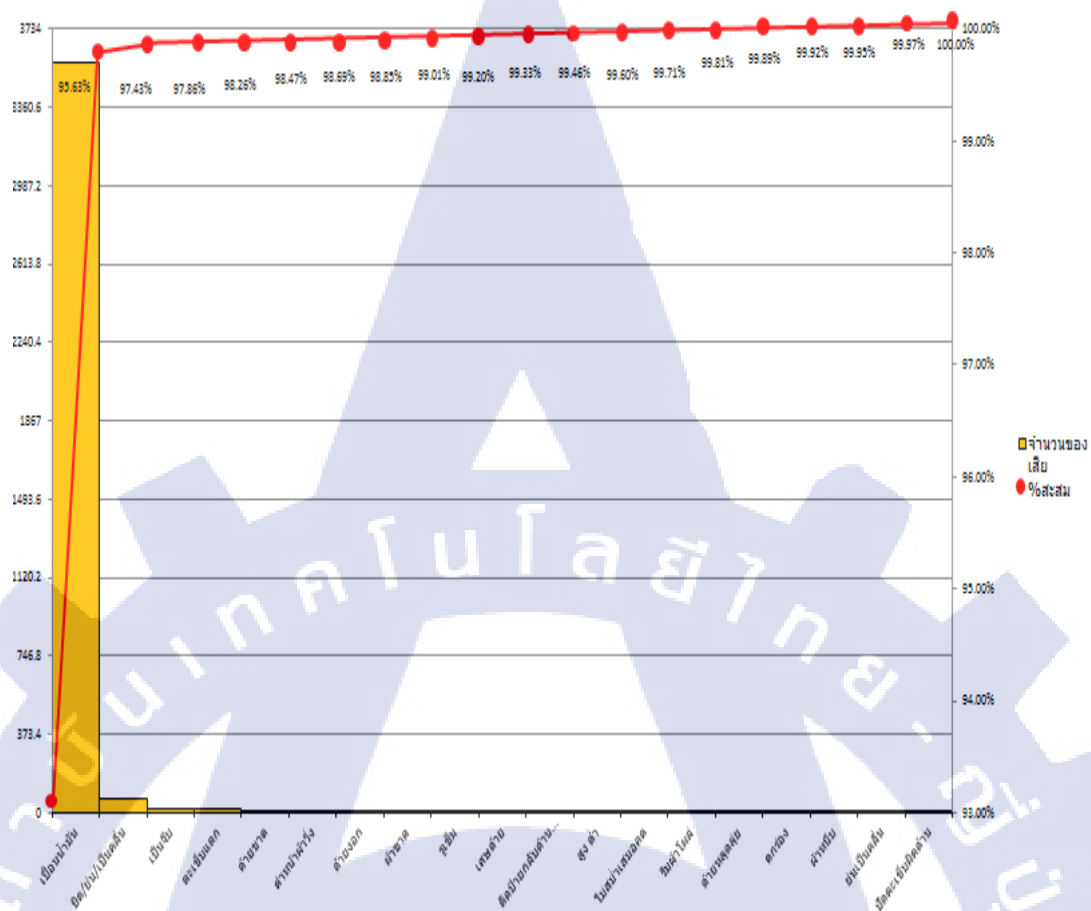
รูปที่3.2แสดงกราฟพาราโต % ของเสีย ADIDAS

จากรูปที่ 3.2 แสดงให้เห็นว่าปัญหาหลักของของเสียลูกค้า ADIDAS เกิดจากปัญหาเป็นน้ำมันที่คิดเป็น % ได้ถึง 95.63% ของของเสียทั้งหมด

จากรูปนำข้อมูลมาจากกราฟฟาเรโต (รูปที่3.2) ซึ่งปัญหาของเสียที่มากที่สุด คือ ของเสีย เบือนคราบน้ำมัน จึงทำการประยุกต์ใช้ชุดเครื่องมือแก้ปัญหาค้างปลาหรือผังแสดงเหตุและผล (Cause and Effect Diagram หรือ Fish - Bone หรือ Leaf Diagram) เพื่อช่วยในการวิเคราะห์ให้เห็นถึงสาเหตุของปัญหาเบือนน้ำมันให้มีความชัดเจน

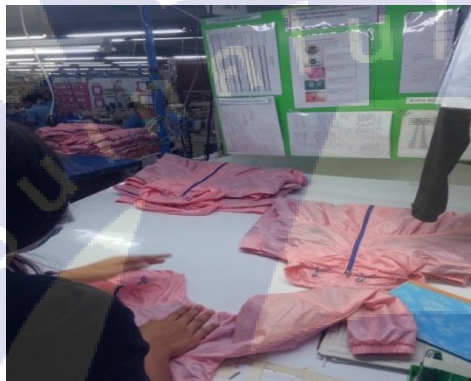
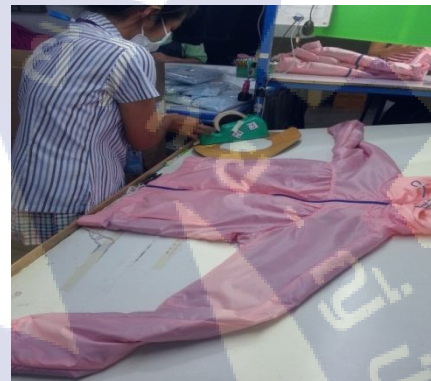
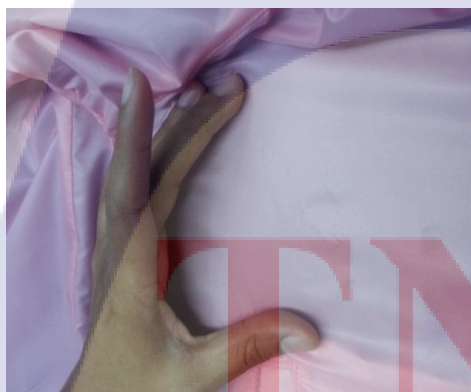
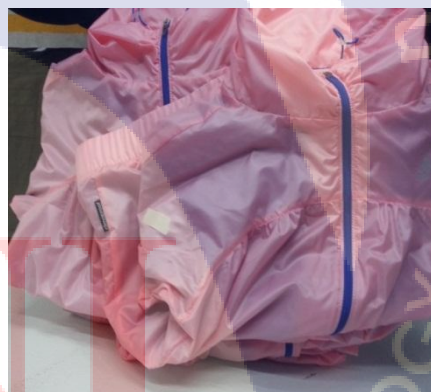
รูปที่3.3แสดงการตรวจสอบคราบน้ำมัน

จะมีการจัดพนักงานตรวจสอบคราบเปื้อนน้ำมันขึ้นมาเพื่อทำการตรวจคราบเปื้อนน้ำมัน ก่อนจะให้ QC ตรวจงานโดยเมื่อตรวจพบจะทำการแปะเทปกาวลงจุดๆนั้น เพื่อให้สะดวกต่อการสังเกต และแยกกลุ่มเปื้อนน้ำมันเอาไว้ เมื่อครบ 20 ตัวจะนำงานที่เปื้อนคราบน้ำมันไปบริเวณจุดพ่นสเปรย์ฉีดคราบน้ำมัน แล้วทิ้งไว้ประมาณ 1 ชม. และกลับไปตรวจหาคราบเปื้อนน้ำมันชุดต่อไป เมื่อครบ 1 ชม. จะกลับมานำงานที่ฉีดสเปรย์ไว้มาทำความสะอาด โดยใช้ปืนเป่าลม อัดลมทำความสะอาด และนำไปให้ QC ตรวจงาน ถ้าหาก QC ตรวจพบคราบน้ำมันจะนำกลับไปฉีดสเปรย์อีกครั้ง

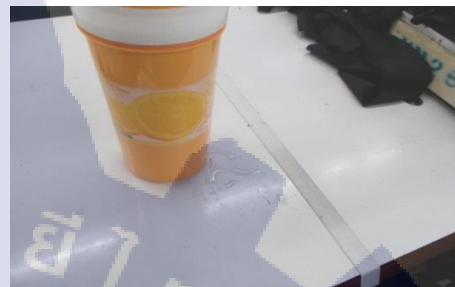
รูปที่4.3แสดงสภาพปัญหาวางแก้วน้ำบนโต๊ะจักร

**4.2.1.1 วางขวดน้ำบนโต๊ะจักร** ส่งผลให้เกิดคราบน้ำหรือเป็นวงน้ำที่มาจากแก้วน้ำบนโต๊ะจักร เมื่อพนักงานปฏิบัติงานตัวขึ้นงานอาจได้น้ำ และเมื่อผ่านจักรจะทำให้ชิ้นงานเปื้อนน้ำมันได้ดียิ่งขึ้น เนื่องจากน้ำเป็นพาหะนำน้ำมันได้ดี

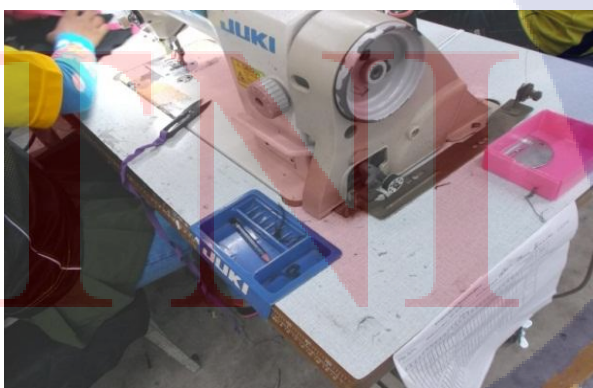
รูปที่4.4แสดงสภาพปัญหาไม่ได้เช็คจักรก่อนเริ่มงาน

**4.2.1.2 ไม่ได้เช็คจักรก่อนเริ่มงาน** เป็นสาเหตุหนึ่งที่เห็นได้ชัด โดยก่อนเริ่มงานตอนเช้าได้มีการสำรวจสภาพจักรก่อนเริ่มงาน พบว่า มีคราบน้ำมันในบริเวณต่างๆของจักร เมื่อเริ่มงานจึงทำให้ชิ้นงานเปื้อนน้ำมัน

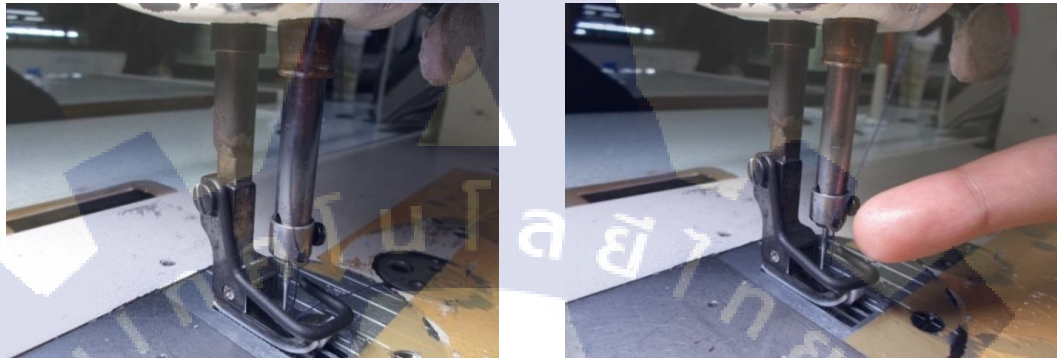
รูปที่4.5แสดงสภาพปัญหาน้ำมันที่เสาะเข็ม

4.2.2.1 มีน้ำมันที่เสาะเข็มระบบจักรจะมีน้ำมันเลี้ยงที่เสาะเข็มเพื่อลดการเสียดสีของจักร เมื่อจักรมีการหดตัว และยืดตัวด้วยความเร็วสูง จะทำให้น้ำมันกระเด็นออกมาใส่ชิ้นงานที่ทำอยู่

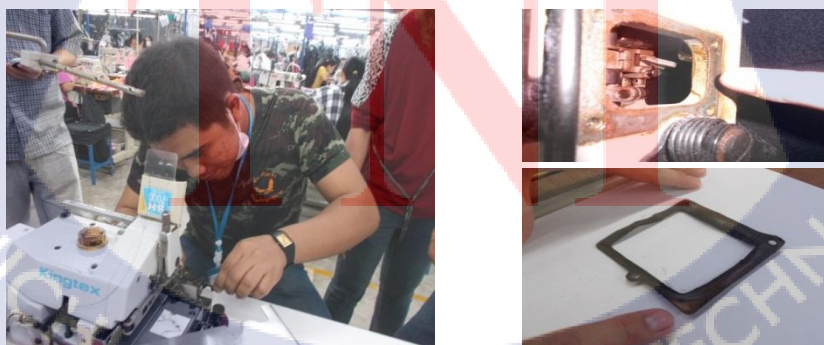
รูปที่4.6แสดงสภาพปัญหาซีลเสื่อมสภาพ

4.2.2.2 ขอบซีลชำรุดในจุดขอบที่เป็นรอยต่อของจักรจะมีซีลที่ช่วยในการกันซึมของน้ำมันออกมา แต่จากสภาพจักรปัจจุบันขอบซีลในจุดต่างๆ ได้มีน้ำมันซึมออกมาและได้ให้ช่างมาดูพบว่าตัวขอบซีลเสื่อมสภาพไปแล้ว ส่งผลให้มีน้ำมันซึมออกมาตามรอยต่อต่างๆ

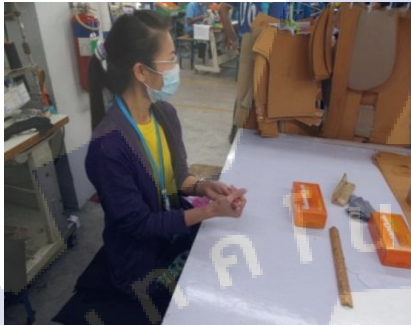
รูปที่ 4.7 แสดงสภาพปัญหาพนักงานทาโลชั่น

4.2.3.1พนักงานทาโลชั่นก่อนเริ่มทำงาน แต่เดิมปัญหานี้จะไม่มีมากนัก เนื่องจากช่วงเดือนพฤษภาคม-กุมภาพันธ์ เป็นฤดูหนาว ทำให้พนักงานทาโลชั่นกันมากขึ้น และเนื่องจากโลชั่นมีส่วนประกอบของน้ำมัน ทำให้เมื่อหยิบขึ้นงาน อาจทำให้ชิ้นงานเปื้อนน้ำมันจากโลชั่นได้

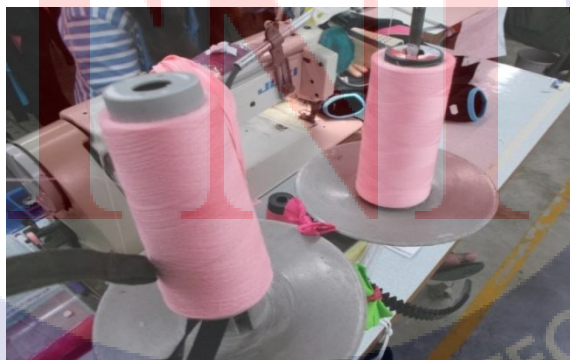
รูปที่ 4.8 แสดงสภาพปัญหาด้ายมีส่วนผสมของน้ำมัน

4.2.4.1 ด้ายมีส่วนผสมของน้ำมัน เพื่อความคงทนของด้ายต้องมีส่วนผสมของน้ำมันถึงจะทำให้ด้ายขาดยาก แต่ด้วยเหตุนี้อาจทำให้น้ำมันจากด้ายติดชิ้นงานได้ แม้น้ำมันในด้ายอาจจะน้อยก็ตาม

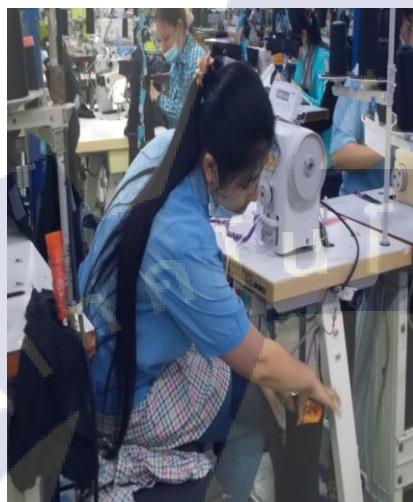
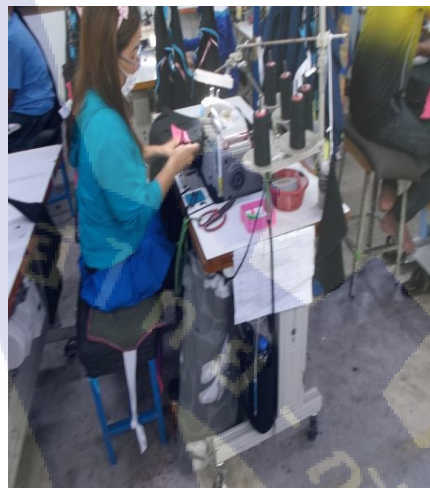
รูปที่4.9แสดงมาตรการแก้ปัญหาวางขวดน้ำบน โต๊ะจักร

**4.3.1**มาตรการห้ามพนักงานวางขวดน้ำบน โต๊ะจักร แต่จะทำได้ที่แขวนใส่ขวดน้ำไว้ให้พนักงาน โดยมี การทำที่แขวนขวดน้ำให้พนักงาน ซึ่งทำจากเศษผ้าที่ไม่ได้ใช้แล้ว ให้พนักงานในไลน์เย็บADIDAS จำนวน 40 ชุด เพื่อที่จะไม่ให้พนักงานเปื้อนน้ำจากการวางขวดน้ำของพนักงาน

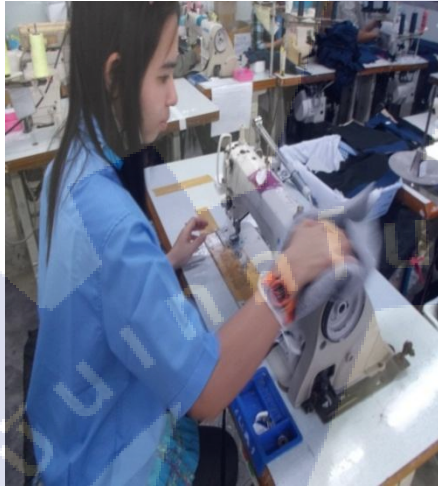
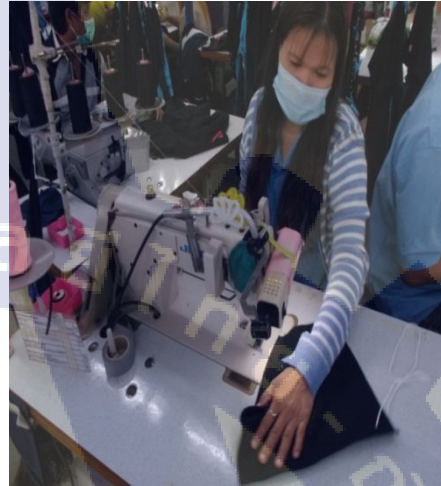
รูปที่4.10แสดงมาตรการแก้ปัญหาเช็ดจักรก่อนเริ่มงาน

**4.3.2** มาตรการให้พนักงานเช็ดจักรก่อนเริ่มงานทุกครั้ง โดยลดเวลาการประชุมตอนเช้า 3-5 นาที เพื่อให้พนักงานมีเวลาในการทำความสะอาดจักรก่อนเริ่มงาน และทำเศษผ้าแขวนให้เช็ด จักร จำนวน 40 ชุด เพื่อจะลดโอกาสในการติดคราบน้ำมัน เนื่องจากเมื่อจักรไม่ได้ทำงานน้ำมัน จักรจะไหลลงไปในส่วนต่างๆของจักร เช่น ดินผี

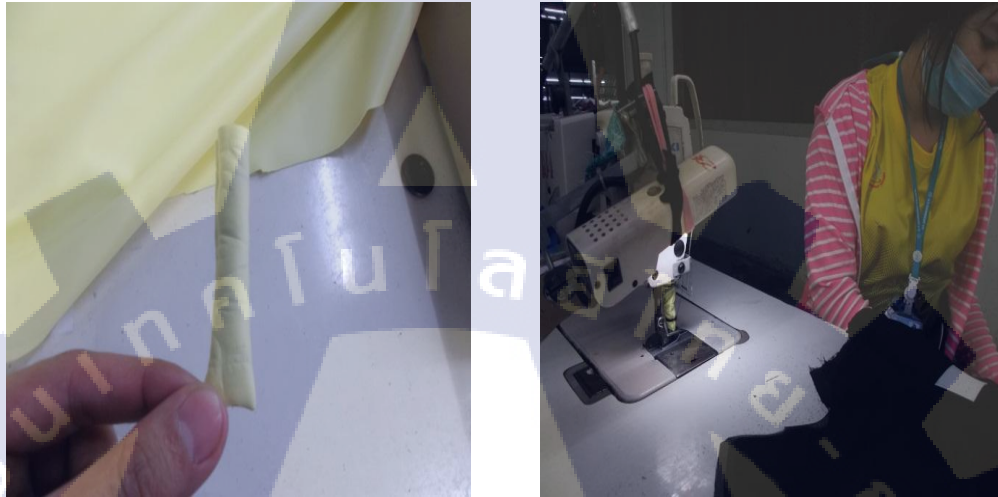
รูปที่ 4.11 แสดงมาตรการแก้ปัญหาน้ำมันที่เสาเข็ม(หลังปรับปรุง)

**4.3.3** มาตรการออกแบบผ้าหุ้มเสาเข็ม เพื่อป้องกันการกระเด็นของน้ำมันจากเสาเข็ม เนื่องจากจักรทุกเครื่องต้องมีน้ำมันหล่อเลี้ยงที่เสาเข็ม เมื่อจักรหดตัว ยื่นตัว ด้วยความเร็วสูง ทำให้น้ำมันที่หล่อเลี้ยงเสาเข็มกระเด็น โดนชิ้นงานเป็นจุด ดังนั้นการหุ้มเสาเข็มจึงเป็นวิธีแก้ไขที่ดีที่สุด

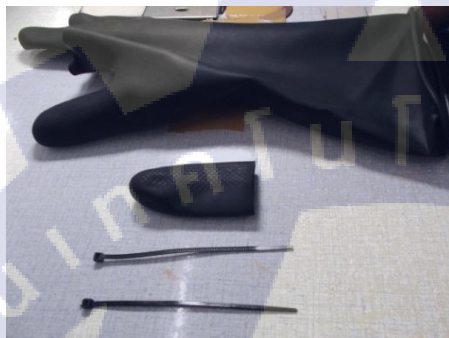
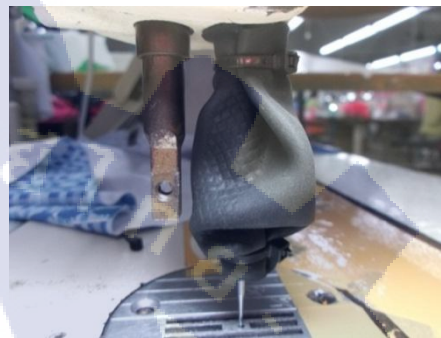
รูปที่4.12แสดงถุงมือยางวัสดุดิบหลักในการทำตัวหุ้มเสาเข็ม

ตัวหุ้มเสาเข็มแต่เดิมทำจากวัสดุดิบมือง่าย เนื่องจากเป็นยางจึงทำให้มีความยืดหยุ่นดีเยี่ยม แต่ยังไม่สามารถทนต่อแรง ยื่น-หด ของจักรได้ จึงส่งผลทำให้ยางฉีกขาดในครึ่งวัน และต้นทุนสูงจากการทดลอง 5 จักร

ต้นทุนคู่ละ 50 บาท ทำได้ 8 ชิ้น ต้นทุนวัสดุดิบต่อหน่วย 6.25 บาท

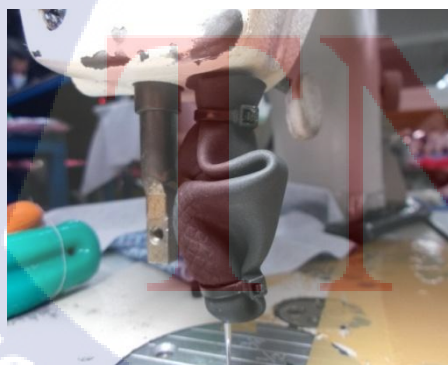
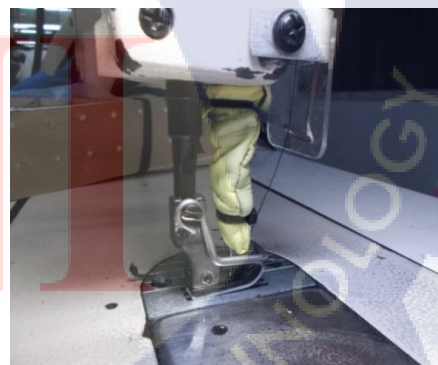
รูปที่4.13แสดงการปรับปรุง (Kaizen) ก่อน-หลัง ตัวหุ้มเสาเข็ม

Before

After

ใช้ยางจากการตัดนิ้วของถุงมือยางใช้ผ้าบุหนัง

จากการปรับปรุง (Kaizen) ตัวหุ้มเสาะซึมได้เปลี่ยนจากถุงมือยางเป็นผ้าบุหนัง (ผ้าใช้สำหรับตัดชุดว่ายน้ำ) ตัวเนื้อผ้ามีความยืดหยุ่นสูงมาก และได้มีการทดลองกับจักรเย็บจำนวน 5 เครื่อง ผลจากการทดลอง คือ สามารถทนแรง ย่น – หด ของจักรได้ถึง 3-6 วัน แล้วแต่การใช้งานของพนักงานแต่ละคน จากเดิมที่สามารถทนได้แค่ ครึ่งวัน

คำนวณต้นทุนวัตถุดิบถูกลง จากเดิมราคา 6.25 บาท / ชิ้น หลังปรับปรุง 0.6242 บาท / ชิ้น

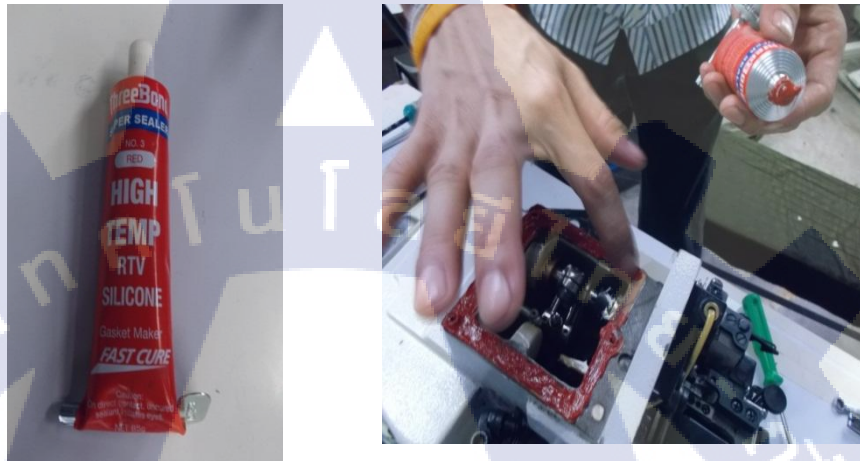
รูปที่ 4.14 แสดงมาตรการแก้ปัญหาซีลจักรฟุ้งเสื่อมสภาพ

4.3.4 ให้ช่างซ่อมบำรุงทำการซีลขอบจักรฟุ้งทั้งหมด 8 เครื่อง เนื่องจักรฟุ้งเป็นจักรที่มีรอยขอบเยอะ และมีน้ำมันหล่อเลี้ยงที่เยอะ ทำให้น้ำมันส่วนใหญ่ไหลออกมาตามรอยต่อ หรือ ภายในจุดต่างๆ ดังนั้น จึงให้พนักงานช่างทำการซีล โดยใช้กาวทาประเก็นซีลขอบแทนตัวขอบซีลที่เสื่อมสภาพ เนื่องจากตัวขอบซีลเป็นอะไหล่ที่หาซื้อได้ยากมาก ( ผ้าหุ้มเสาเข็มใช้กับจักรฟุ้งไม่ได้ )

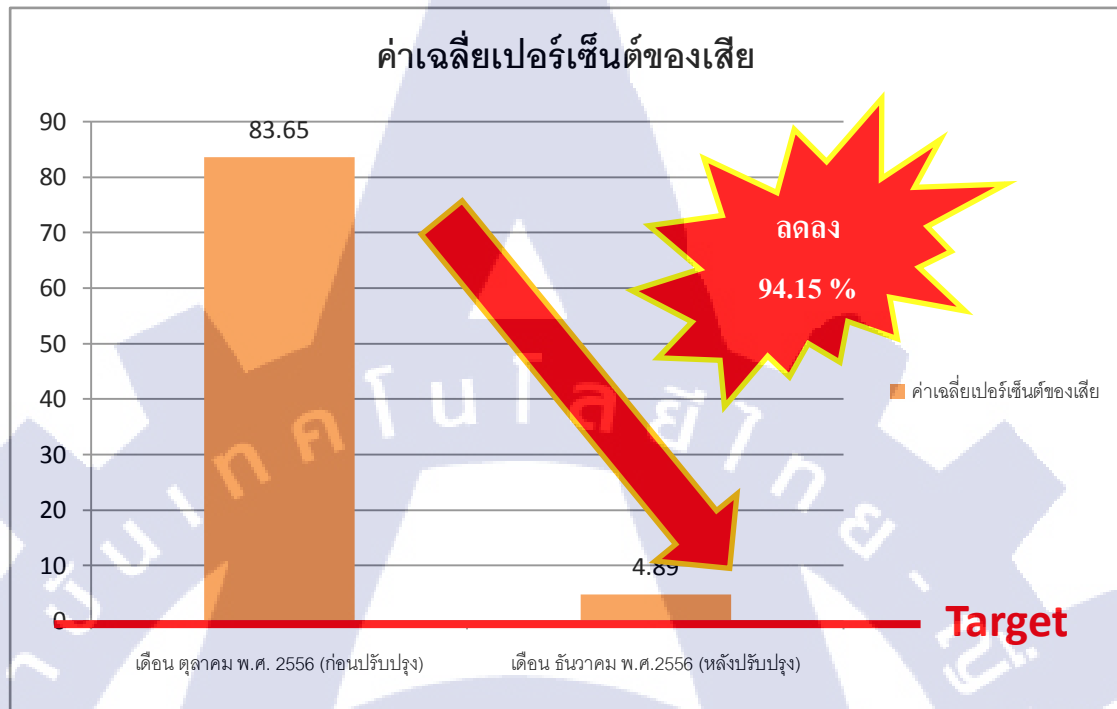
รูปที่ 4.15 แสดงกราฟค่าเฉลี่ยเปอร์เซ็นต์ของเสีย ADIDAS ก่อนและหลังการปรับปรุง

จากตารางที่ 4.10 สามารถแสดงเป็นกราฟเพื่อความชัดเจนดังรูปที่ 4.1

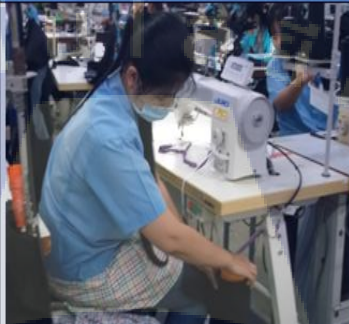
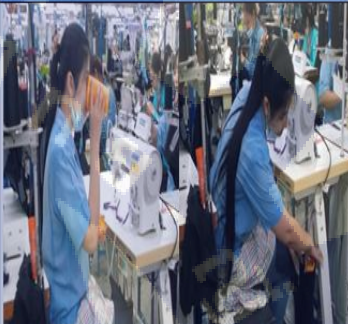
| ทำอะไร (What) | มาตรฐานการห้ามวางขวดน้ำบนโต๊ะจักร | |
|---|---|---|
| | <p>เมื่อพนักงานนำขวดน้ำพกมาที่โต๊ะจักร ต้องใส่ถุงผ้าที่เตรียมไว้ให้ ห้ามวางบนโต๊ะจักร</p> | <p>เมื่อพนักงานนำเสื้อเสร็จ ขวดน้ำเก็บใส่ถุงผ้าที่เดิม ห้ามวางบนโต๊ะจักร</p> |

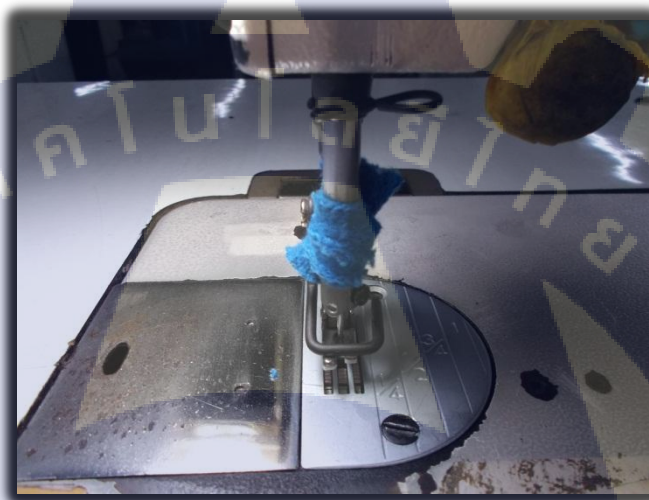
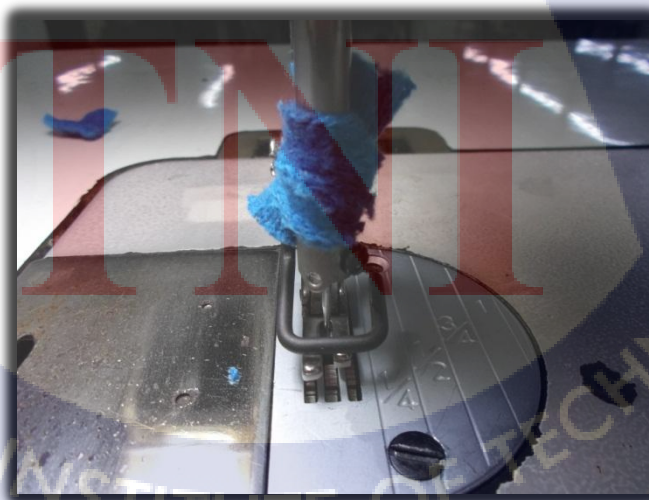
จากภาพเป็นวิธีแก้ไขปัญหของเสียเบื่อนน้ำมันแบบเดิม แต่มาตรการนี้ไม่สามารถลดได้ตามเป้าหมาย และลดน้อยมาก โดยใช้เศษผ้ามัดไว้ที่เสาเข็ม เพื่อที่จะให้จับน้ำมันที่ไหล แต่เสาจักรมีแรงดูดสูง ดังนั้นในขณะที่กำลังเป็นการกระเด็น ไม่ใช่การไหล จึงไม่สามารถแก้ไขปัญหได้
