การจัดของเสียที่เข้าสู่กระบวนการผลิตเครื่องยนต์เรือ  
กรณีศึกษา บริษัท ไทยซูซูกิ มอเตอร์ จำกัด

โครงการสหกิจศึกษานี้เป็นส่วนหนึ่งของการศึกษาตามหลักสูตร  
ปริญญาบริหารธุรกิจบัณฑิต สาขาการจัดการอุตสาหกรรม

**A STUDY OF A PREPARING OF REDUCING PARTS DEFECT  
OUTFLOW IN OUTBOARD PROCESS  
CASE STUDY OF THAI SUZUKI MOTOR CO.,LTD**

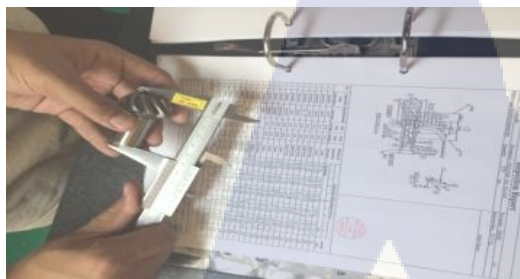
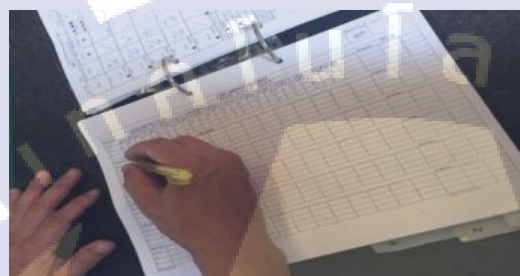
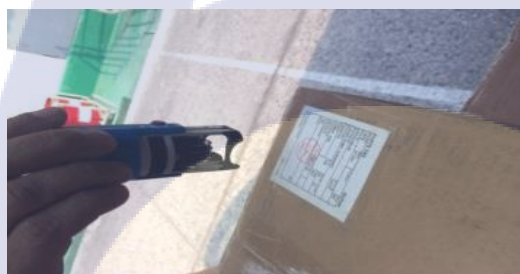
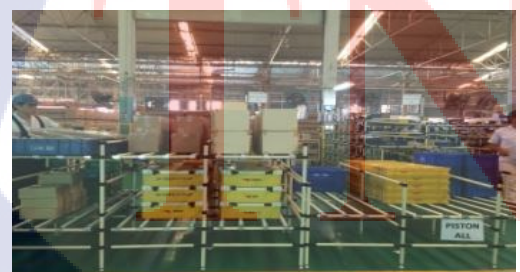
รูปที่ 3.4 ขั้นตอนการตรวจสอบชิ้นส่วนที่รับเข้ามาจากผู้จัดส่งวัตถุดิบ (Supplier)

1. ตรวจสอบคุณภาพชิ้นส่วนตาม  
ข้อมูลของผู้จัดส่งวัตถุดิบ

2. ลงบันทึกการตรวจสอบใน Part  
Inspection Check Sheet

3. Stamp "PASSED" ที่ Part Tag ที่  
ติดกับ Package ของชิ้นส่วนนั้น

4. ส่งชิ้นส่วนให้แผนก Supply ดำเนินการ  
นำส่งเข้ากระบวนการผลิตต่อไป

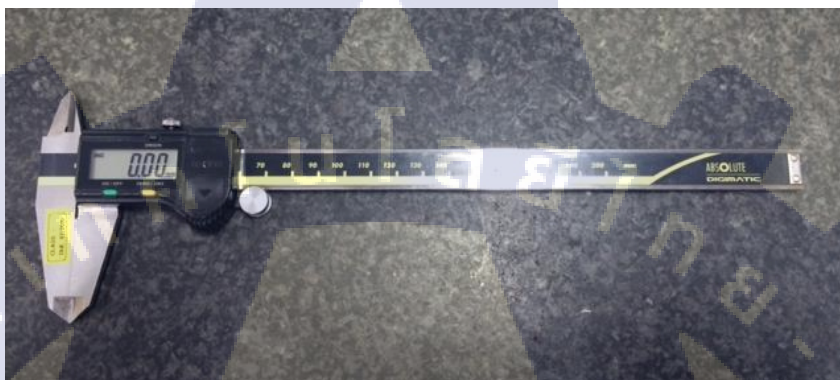
รูปที่ 9 เวอร์เนีย

เป็นเครื่องมือวัดความยาวหรือวัดค่าด้านนอก วัดในและวัดความลึกของชิ้นงานอย่างละเอียดที่ใช้หลักของเวอร์เนียสเกล โดยการแบ่งสเกลตามแนวยาวคล้ายไม้บรรทัด แต่มีสเกลรองโดยใช้สเกลเลื่อนเพื่อให้สามารถวัดค่าได้ละเอียดมากขึ้น มีพิสัยตั้งแต่ 0-1000 mm มีค่าความละเอียดที่อ่านได้ 0.01, 0.02, 0.05 mm

มีระยะเวลาการสอบเทียบ 6 เดือน คือ เมื่อมีการใช้งานครบ 6 เดือน จะมีการสอบเทียบค่า

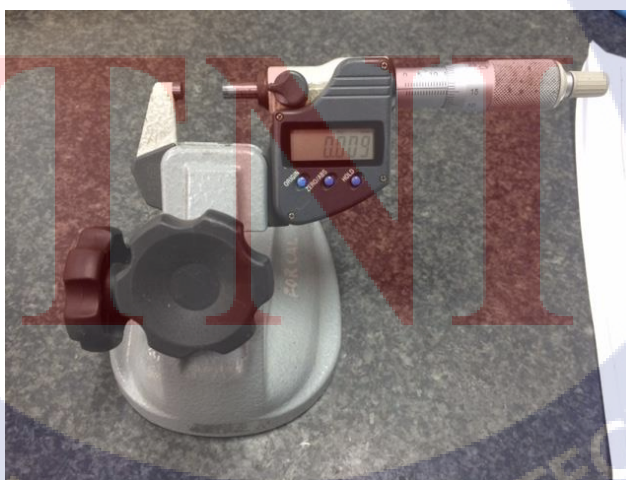
รูปที่ 10 ไมโครมิเตอร์

ไมโครมิเตอร์ชนิดนี้ คือ Outside Micrometer เป็นเครื่องมือวัดขนาดวัตถุที่ต้องการความละเอียดสูงในระดับทศนิยม 3 ตำแหน่ง ในหน่วยมิลลิเมตร

มีระยะเวลาการสอบเทียบ 6 เดือน คือ เมื่อมีการใช้งานครบ 6 เดือน จะมีการสอบเทียบค่า

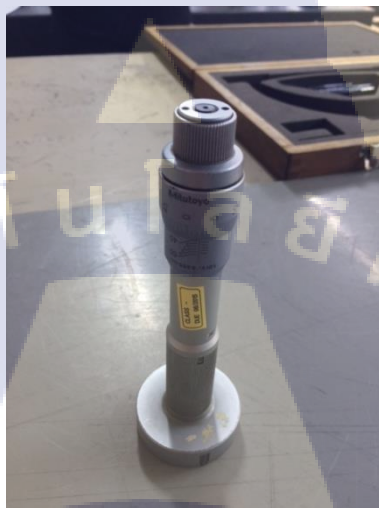
รูปที่ 11 โฮลเทส

โฮลเทส หรือเรียกอีกชื่อหนึ่งว่า Inside Micrometer เครื่องมือที่ใช้วัดขนาดของรู โดยทั่วไปคือวัดขนาดของรูใน หรือวัดความกว้างของร่อง มีพิสัย 2-100 mm ค่าความละเอียด 0.001-0.005 mm

มีระยะเวลาการสอบเทียบ 6 เดือน คือ เมื่อมีการใช้งานครบ 6 เดือน จะมีการสอบเทียบค่า

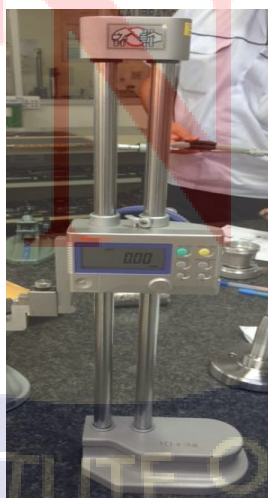
รูปที่ 12 ไฮเกจ

ไฮเกจ หรือเรียกอีกชื่อหนึ่งว่า เวอร์เนียวัดความสูง เป็นเครื่องมือวัดละเอียด เช่นเดียวกับเวอร์เนียคาลิเปอร์ใช้ในการตรวจสอบขนาดความสูงของชิ้นงาน

มีระยะเวลาการสอบเทียบ 6 เดือน คือ เมื่อมีการใช้งานครบ 6 เดือน จะมีการสอบเทียบค่า

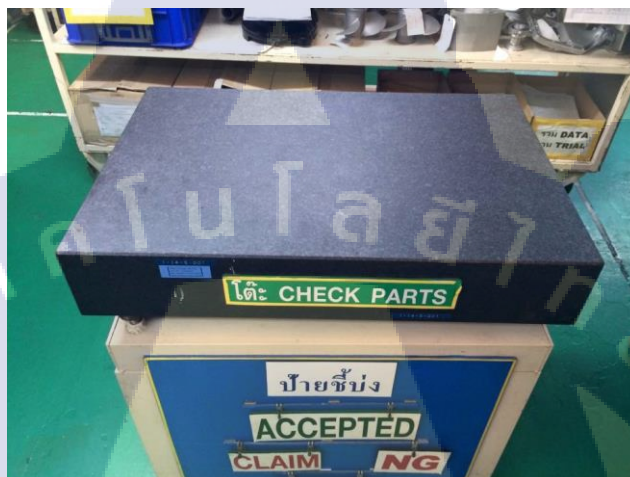
รูปที่ 13 โต๊ะตรวจสอบชิ้นงาน

การใช้งานใช้เป็นพื้นราบอ้างอิงการวัดชิ้นงาน โดยแบ่งชั้นมาตรฐานได้ดังนี้  
 Grade 0 (A) ใช้งานตรวจสอบที่ต้องการความแม่นยำสูง , Grade 1 (B) ใช้สำหรับตรวจสอบ  
 ทั่วไป , Grade 2 ใช้งานตรวจสอบที่ไม่ต้องการความแม่นยำสูง  
 มีระยะเวลาการสอบเทียบ 1 ปี คือ เมื่อมีการใช้งานครบ 1 ปี จะมีการสอบ  
 เทียบค่า
