การลดเวลาที่ใช้ในการหาเศษผ้าปลายม้วนภายในพื้นที่แผนกตัด  
กรณีศึกษา บริษัท วี.ที. การ์เมนต์ จำกัด

โครงการสหกิจศึกษานี้เป็นส่วนหนึ่งของการศึกษาตามหลักสูตร  
ปริญญาบริหารธุรกิจบัณฑิต สาขาการจัดการอุตสาหกรรม

**Reduction the finding tatter time in cutting department**

**CASE STUDY OF V.T. Garment Co., Ltd.**

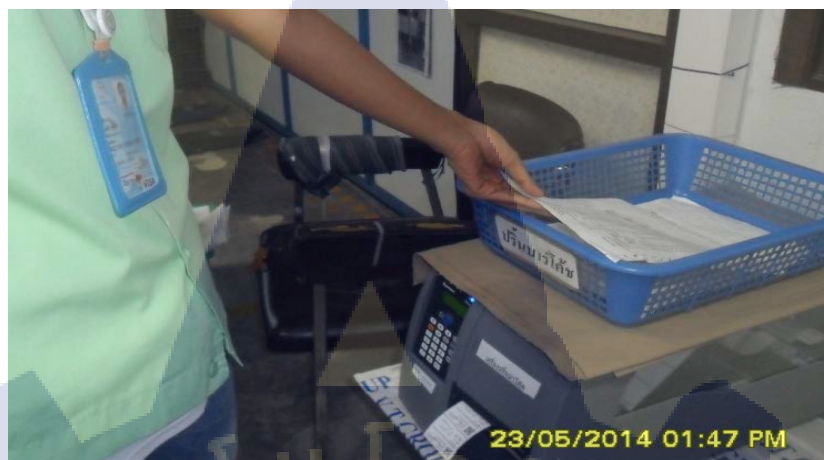
รูปภาพที่2.1 พนักงานนำใบปูมาวางใส่ตะกร้า

ในขั้นตอนนี้พนักงานปูผ้าจะนำใบปูวัตถุดิบการตัดที่ปูเสร็จมาใส่ในตะกร้ารอปริ้นบาร์โค้ดเพื่อให้เจ้าหน้าที่ทำการปริ้นบาร์โค้ด

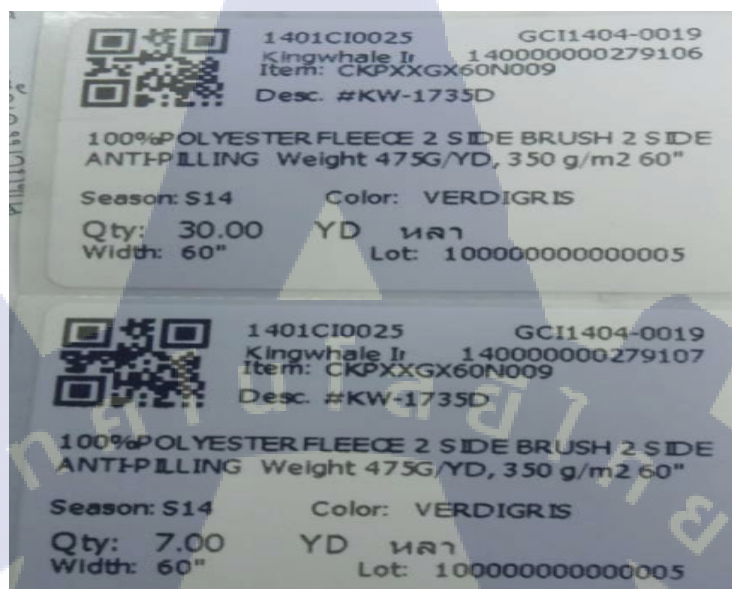
รูปภาพที่2.3 บาร์โค้ด

2.2 บาร์โค้ดที่ปริ้นจะออกมา 2 ดวงและนำบาร์โค้ดไปติดที่ใบปฐวัตถุติบการตัดทำตาม  
ตัวอย่างดังนี้

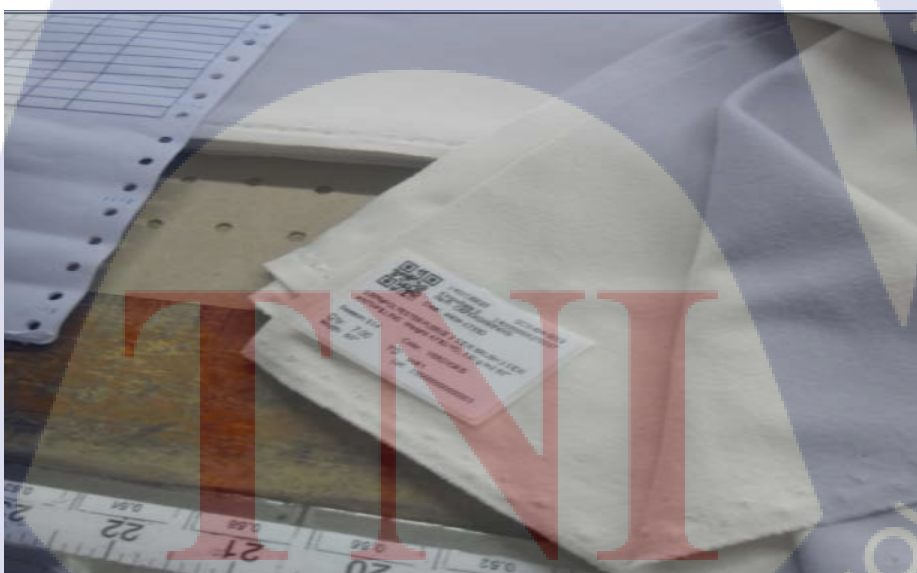
**รูปภาพที่2.6 นำบาร์โค้ดติดที่เศษผ้าปลายม้วน**

หลังจากได้รับใบปูวัตถุดิบการตัดคืนแล้ว พนักงานปูจะนำบาร์โค้ดที่ระบุผ้าเหลือจำนวนกี่หลามาติดที่เศษผ้าปลายม้วน

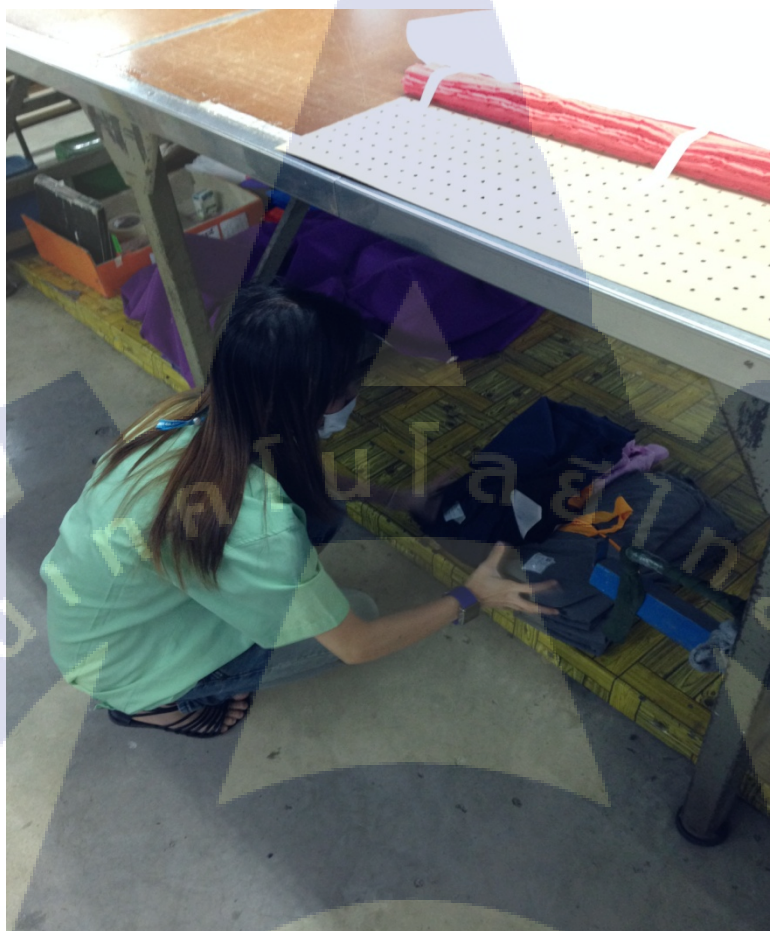
รูปภาพที่2.7 พนักงานจัดเก็บผ้าเข้าพื้นที่

เมื่อติดบาร์โค้ดเสร็จเรียบร้อยแล้ว พนักงานจะนำผ้าไปเก็บไว้ใต้โต๊ะประจำที่ตัวเอง

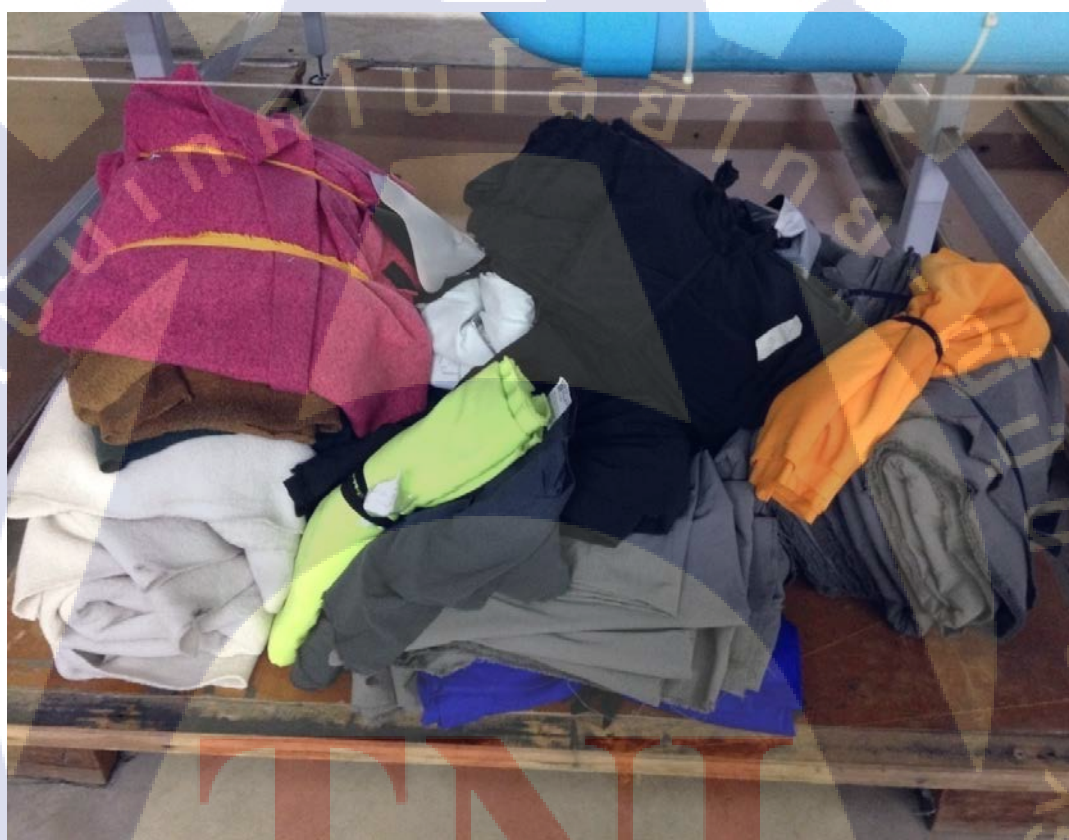
รูปภาพที่3 การจัดเก็บผ้าของพนักงาน

2.1.1 จากการศึกษาขั้นตอนกระบวนการทำงานการจัดเก็บเศษผ้าปลายม้วนพบว่าการจัดเก็บของพนักงานนั้นยังมีการจัดเก็บที่ไม่เป็นระเบียบเรียบร้อย มีการจัดเก็บที่มากเกินไป และมีการจัดเก็บที่ไม่เป็นที่ ทำให้บาร์โค้ดที่ใช้ระบุผ้าเกิดการชำรุดหรือหายไป จนทำให้ใช้เวลาในการหาผ้านั้นนานขึ้นหรือหาเจอแล้วแต่ไม่สามารถระบุได้ว่าผ้านั้นถูกต้องตรงกับที่กำลังหาหรือไม่

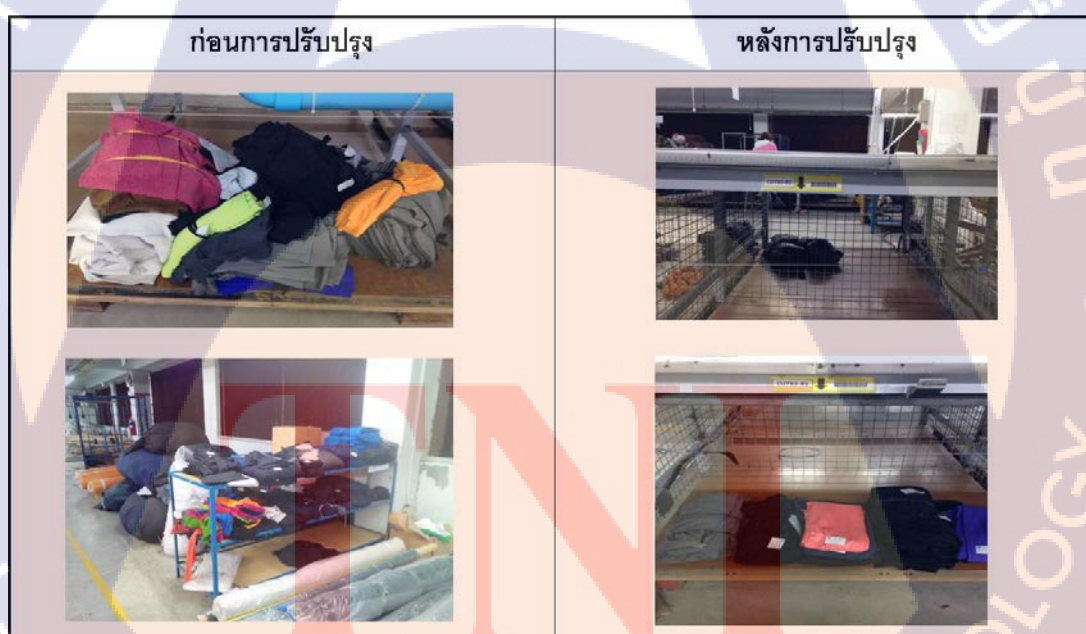
**รูปภาพที่ 7 Location ใต้โต๊ะที่ใช้จัดเก็บเศษผ้า**

1. พื้นที่ที่ใช้ในการจัดเก็บยังไม่มี ความชัดเจน ไม่มีการกำหนดว่าในหนึ่งพื้นที่การจัดเก็บนั้นควรมีผ้าจำนวนเท่าไรทำให้เกิดการจัดเก็บที่มากเกินไป ดังนั้นจึงต้องทำ Location ที่ใช้ในการจัดเก็บขึ้นมาโดยใช้พื้นที่ใต้โต๊ะปูเป็นพื้นที่ที่ใช้ในการจัดเก็บผ้าโดยแบ่งออกเป็น 6 Location ต่อ 1 โต๊ะ โดยทำทุกโต๊ะเพื่อให้สามารถระบุได้ว่าผ้านี้จัดเก็บใน Location ไหน ช่วยให้ผู้สามารถลดพื้นที่ที่ต้องหาผ้าได้

ในตอนแรกนั้นพื้นที่ใต้โต๊ะยังไม่มีบาร์โค้ดที่ใช้ระบุตำแหน่งพื้นที่จัดเก็บติดเอาไว้และมีการจัดเก็บผ้าที่ไม่เรียบร้อย ไม่จัดเก็บอยู่ในตำแหน่งเดียวกันมี เช่น จัดเก็บที่ใต้โต๊ะบ้าง ชั้นวางผ้าบ้าง เป็นต้น หลังปรับปรุงจึงได้นำบาร์โค้ดที่ใช้ระบุตำแหน่งพื้นที่จัดเก็บมาติดไว้ตามล๊อคของแต่ละโต๊ะเพื่อใช้ระบุตำแหน่ง Location นั้นๆและทำมาตรฐานในการจัดเก็บขึ้นโดยให้
