การเพิ่มประสิทธิภาพพื้นที่การจัดเก็บ Rack เปล่า  
กรณีศึกษาบริษัท Thai Honda Manufacturing จำกัด

**Increasing Efficiency In Empty Rack Area**  
**CASE STUDY OF Thai Honda Manufacturing CO.,LTD.**

**A Co-Operative Education Paper Submitted in Partial Fulfillment of the  
Requirements for the Degree of Bachelor of Business Administration**

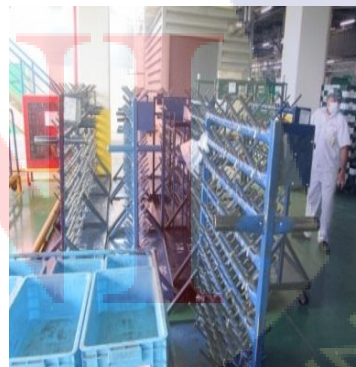
**รูปที่ 4.2** การปรับปรุงพื้นที่การจัดเก็บ

2.) ปรับปรุง Layout ด้านบนให้เป็นแบบเข้าตรงออกตรง ก่อนปรับปรุงนั้นพื้นที่ที่ใช้ในการเก็บ Rack เปล่านั้นเป็นดังแสดงในรูปที่ 4.2

จากรูปที่ 4.2 จะเห็นได้ว่าการจัดเก็บบริเวณด้านบนนั้นไม่ได้ เป็นการจัดเก็บแบบเข้าตรงออกตรงทำให้พนักงานทำงานต้องเกิดความลำบากในการจัดเก็บ Rack เปล่าและใช้เนื้อ

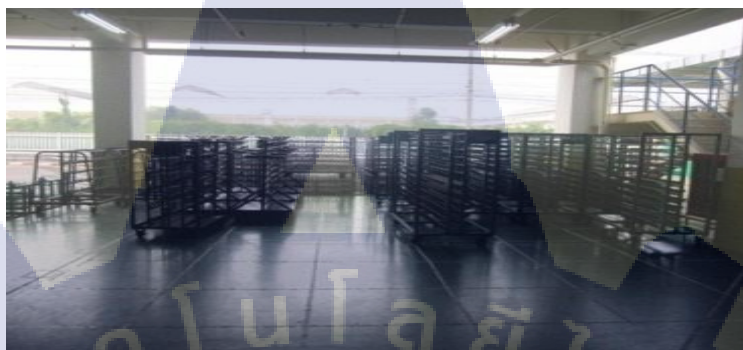
รูปที่ 4.3 การปรับปรุงพื้นที่การจัดเก็บ

ที่ไม่เกิดประโยชน์เท่าที่ควรทำให้ผู้ศึกษานั้นได้ทำการปรับปรุงพื้นที่ด้านบน ให้เป็นแบบเข้าตรง ออกตรงเพื่อให้ง่ายต่อการจัดเก็บ Rack เปล่าสำหรับพนักงานหน้างานและสำหรับ Maker เวลา มาเชิญ Rack เปล่ากลับ ดังแสดงในรูปที่ 4.3
