การศึกษาเพื่อลดปัญหารูพรุนของชิ้นงาน CASE TRANSMISSION  
ในกระบวนการหล่อฉีดแรงดันสูง

สารนิพนธ์นี้เป็นส่วนหนึ่งของการศึกษาตามหลักสูตรปริญญาบริหารธุรกิจมหาบัณฑิต  
บัณฑิตศึกษา สาขาวิชาวิศวกรรมการจัดการธุรกิจและอุตสาหกรรม  
สถาบันเทคโนโลยีไทย-ญี่ปุ่น  
ปีการศึกษา 2566

A STUDY TO REDUCE POROSITY DEFECT OF CASE TRANSMISSION PRODUCT  
IN HIGH PRESSURE DIE-CASTING PROCESS

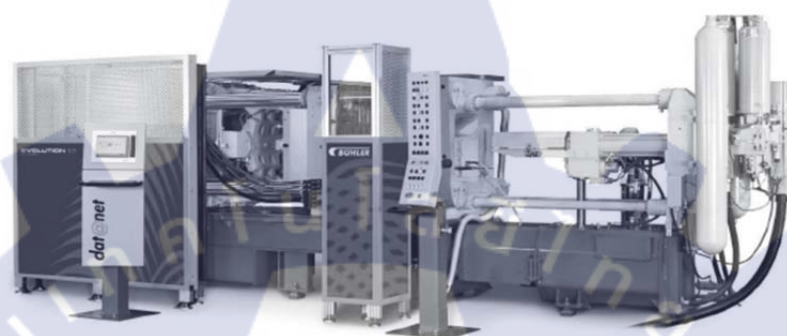
รูปที่ 8 เครื่องหล่อโลหะด้วยแรงดันสูง

ขั้นตอนการเติมโลหะเหลวเข้าไปในแม่พิมพ์ (ซึ่งคล้ายกับการฉีดด้วยความเร็วสูง) และการเติมเนื้อโลหะเข้าไปขัดเซกการหดตัวด้วยแรงดันสูง ทำให้การหล่อโลหะด้วยแรงดันสูงเหมาะสำหรับการผลิตชิ้นงานที่มีผนังบางและมีรูปร่างซับซ้อน กระบวนการหล่อแบบนี้สามารถผลิตชิ้นงานปริมาณมากได้อย่างรวดเร็ว (ไม่กัวินาที หรือไม่เกินหนึ่งนาที่ต่อการฉีดแต่ละข้อด) และค่อนข้างอัตโนมัติ ดังนั้น แม้ว่าต้นทุนเริ่มต้นสำหรับเครื่องจักร แม่พิมพ์ และอุปกรณ์ต่างๆ จะค่อนข้างสูง แต่ค่าใช้จ่ายในการดำเนินการผลิต (Operating Cost) จะค่อนข้างต่ำ รูปที่ 8

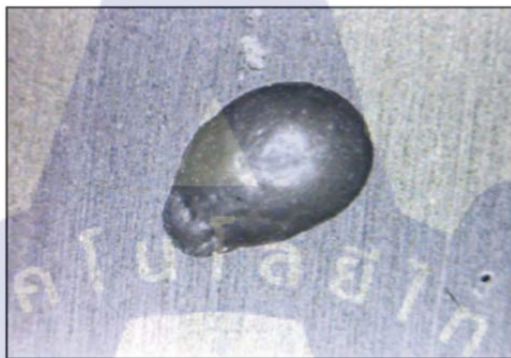
รูปที่ 12 ตัวอย่างของโพรงแก๊ส หรือโพรงอากาศ (Gas Porosity)

1. โพรงแก๊ส หรือ โพรงอากาศ (Gas Porosity) คือ โพรงหรือรูพรุนที่เกิดจากแก๊สหรืออากาศตกค้างอยู่ในแม่พิมพ์หรือในน้ำอะลูมิเนียม รูปร่างลักษณะของโพรงแก๊ส มีรูปร่างค่อนข้างกลมไม่ซับซ้อน ขอบเรียบผิวเรียบ ขนาดเล็ก อยู่รวมกันเป็นกลุ่ม ดังรูปที่ 12

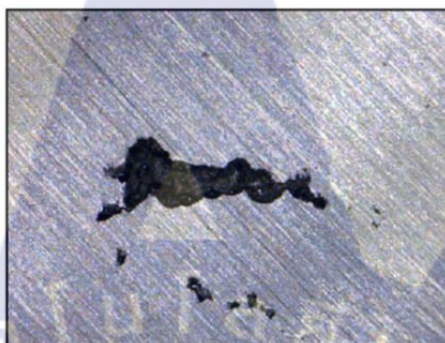
รูปที่ 13 ตัวอย่างของโพรงหดตัว (Shrinkage Porosity)

2. โพรงหดตัว (Shrinkage Porosity) คือ โพรงหรือรูพรุนที่เกิดจากการหดตัวของน้ำอะลูมิเนียมหลังจากการเย็นตัว จากผิวด้านนอกสู่ด้านใน ทำให้เกิดเป็นโพรงหดตัวขึ้นบริเวณใจกลางชิ้นงานตรงส่วนที่แข็งตัวหลังสุด รูปร่างลักษณะของโพรงหดตัว มีรูปร่างค่อนข้างซับซ้อน ขอบไม่เรียบ ขนาดใหญ่หรือยาว ดังรูปที่ 13

1. ลดอุณหภูมิแม่พิมพ์ ณ บริเวณที่เกิดโพรงหดตัว
2. ติดตั้ง Core Pin
3. ลดอุณหภูมิของน้ำโลหะให้ต่ำลง
4. ประยุกต์ใช้ Squeeze Pin
5. ปรับการออกแบบ Gating System
6. ปรับ Casting Condition ให้เหมาะสม
7. การควบคุมคุณภาพน้ำโลหะ เช่น สารমনทิน ปริมาณแก๊สผสม

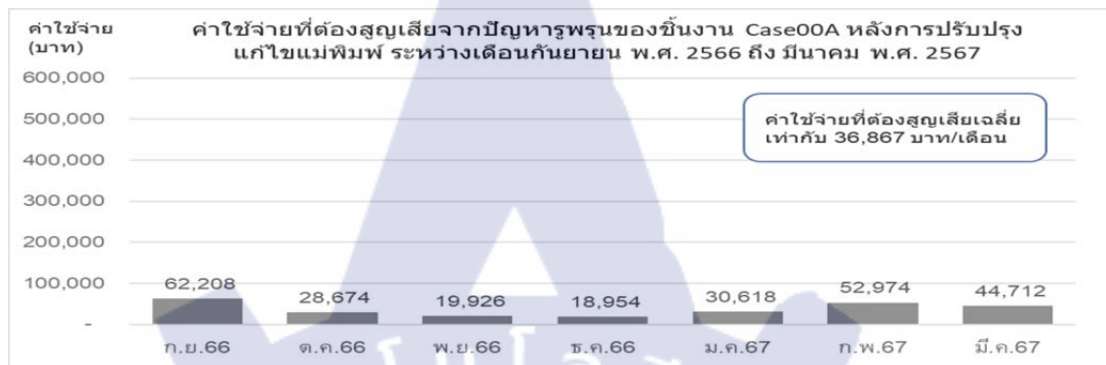
รูปที่ 34 กราฟแสดงค่าใช้จ่ายที่ต้องสูญเสียจากปัญหาพรุนของชิ้นงาน Case00A หลังการปรับปรุงแก้ไขแม่พิมพ์ ระหว่างเดือนกันยายน พ.ศ. 2566 ถึง มีนาคม พ.ศ. 2567

4. ค่าใช้จ่ายที่ต้องสูญเสียจากปัญหาพรุนของชิ้นงาน Case00A หลังการปรับปรุงแก้ไขแม่พิมพ์ ระหว่างเดือนกันยายน พ.ศ. 2566 ถึง มีนาคม 2567 พบว่า ค่าใช้จ่ายเฉลี่ยที่ต้องสูญเสียจากปัญหาพรุนลดลงเป็นจำนวน 36,867 บาทต่อเดือนโดยประมาณ ดังแสดงในรูปที่ 34
