# การประยุกต์ใช้การบำรุงรักษาทีละคนมีส่วนร่วมในอุตสาหกรรมเครื่องประดับ กรณีศึกษาเครื่องตัดด้วยลวดไฟฟ้า

## AN APPLICATION OF TOTAL PRODUCTIVE MAINTENANCE IN JEWELRY INDUSTRY A CASE STUDY OF WIRE CUT MACHINE

สุรงค์ กัตัญญ์<sup>1</sup>

<sup>1</sup>บริหารธุรกิจมหาบัณฑิต สาขาการจัดการอุตสาหกรรม สถาบันเทคโนโลยีไทย – ญี่ปุ่น E-mail: Surong\_k@hotmail.com

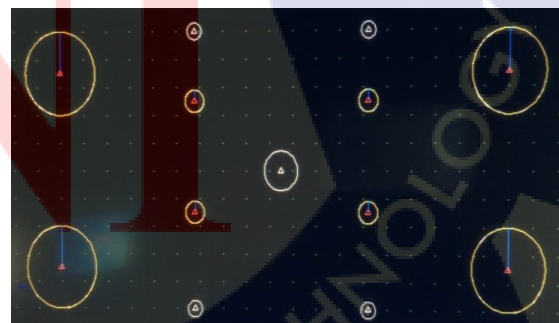
โปรแกรมการตัดงาน 4 รอบ (ดังรูปที่ 1) มีจำนวนระยะทางการเดินตัดทั้งหมด 2,214.0 มิลลิเมตร ใช้เวลาในการตัด 532.7 นาที โปรแกรมการตัดงาน 1 รอบ (ดังรูปที่ 2) มีระยะทางการเดินตัดทั้งหมด 139.1 มิลลิเมตร ใช้เวลาในการตัด 43.4 นาที

รูปที่ 1 ตัวอย่างโปรแกรมการตัดงานแผ่นแม่พิมพ์ด้านบน 4 รอบ ก่อนการปรับปรุง

กระบวนการตัด Wire Cut นั้นจะต้องเดินออกจากตรงกลางเสมอ ทำให้เกิดการเดินเปล่ามากจึงมีแนวคิดการลดระยะสูญเสียเปล่าเหล่านี้ โดยจะย้ายจุดรอยลวดไปอยู่ที่ขอบงานโดยห่างจากขอบงาน 1 มิลลิเมตร

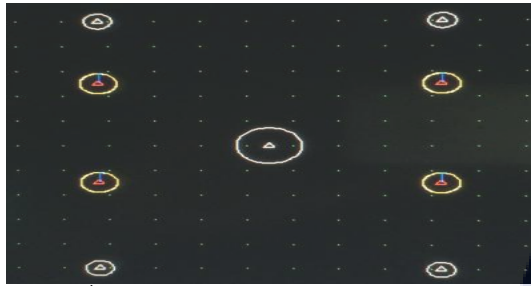
รูปที่ 2 ตัวอย่างโปรแกรมการตัดงานแผ่นแม่พิมพ์  
ด้านบน 1 รอบ ก่อนการปรับปรุง

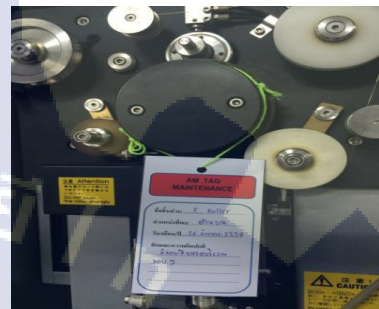
- ส่วนที่ 1 ส่วนของเครื่องจักร ได้แก่ ส่วนประกอบต่างๆของเครื่องจักร หลักการทำงาน ความปลอดภัยในการใช้เครื่องจักร
- ส่วนที่ 2 ส่วนของ TPM เช่น ขั้นตอนการบำรุงรักษาด้วยตนเอง ได้แก่ หลักการเบื้องต้นของการทำ Autonomous Maintenance (AM) การใช้ Tag (ดังรูปที่ 3) ใ้สอนงานเฉพาะจุด แบบฟอร์มต่างๆ บอร์ดกิจกรรม เป็นต้น การบำรุงรักษาตามแผนเช่น การวิเคราะห์ความแตกต่างของสภาพพื้นฐานกับสภาพปัจจุบันของเครื่องจักร และทำการประเมินทักษะและความรู้เบื้องต้น

รูปที่ 3 การป้ังซึ่งจุดบกพร่องด้วย AM-Tag

เมื่อดำเนินการตรวจเช็คทำความสะอาดเครื่อง Wire Cut และรวบรวม AM-Tag หลังจากได้ทำการทำความสะอาดแบบตรวจสอบ และสรุปรายการจุดบกพร่อง

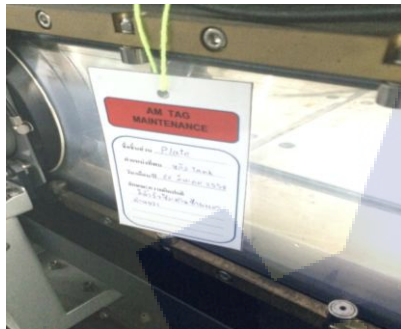
ลักษณะที่พบ ตรวจสอบว่ามีน้ำซึมบริเวณแผ่น Plate ด้านหลัง Tank ตั้งงาน ปัญหาจุดบกพร่องนี้ไม่สามารถแก้ไขได้เอง จึงติดต่อไปยังทางผู้จำหน่ายเครื่องจักร และใช้งานอย่างระมัดระวัง (ดังรูปที่ 4)

รูปที่ 4 ตัวอย่างการติด Tag ที่แผ่น Plate

| ลำดับข้อบกพร่องที่ | รายการข้อบกพร่อง | การแก้ไข |
|---|---|---|
| 8 | มีน้ำซึมบริเวณแผ่น Plate | ติดต่อไปยังทางผู้จำหน่ายเครื่องจักร |

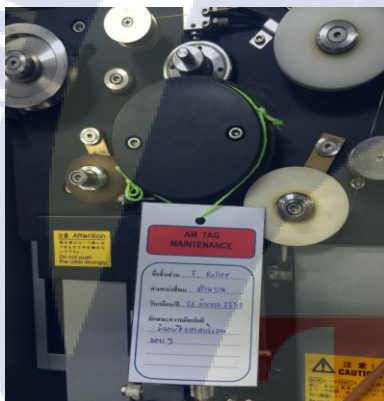
ลักษณะที่พบ ตรวจสอบว่า Roller เกิดการสึกหรอ จุดบกพร่องนี้ทาง Maintenance Team สามารถแก้ไขได้ โดยทำการเปลี่ยน Roller ใหม่ แล้วทำการบันทึกข้อมูลการแก้ไขไว้ในบันทึกประวัติการซ่อมแซม (ดังรูปที่ 5)

รูปที่ 5 ตัวอย่างการติด Tag ที่ Roller

| ลำดับข้อบกพร่องที่ | รายการข้อบกพร่อง | การแก้ไข |
|---|---|---|
| 16 | Roller เกิดการสึกหรอ | ทำการเปลี่ยน Roller ใหม่ |

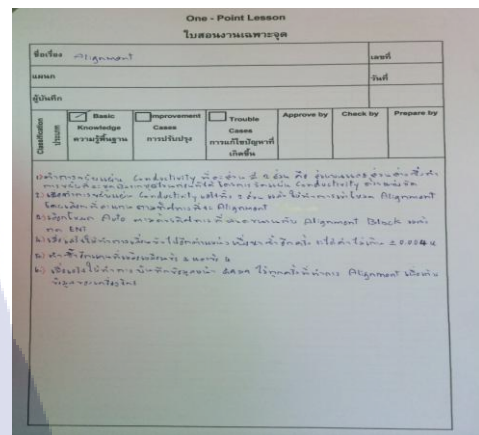
ลักษณะที่ตรวจสอบพบว่า Alignment เกินค่าที่กำหนด จึงได้ทำการ Alignment ใหม่ แต่เนื่องจากพนักงานประจำเครื่องคนก่อนไม่อยู่ จึงได้ทำการอบรมการ Alignment ขึ้นใหม่ โดยจัดทำ OPL ขึ้น (ดังรูปที่ 6)

รูปที่ 6 ตัวอย่างใบสอนงานเฉพาะจุด (OPL) ของ Alignment

| ลำดับข้อบกพร่องที่ | รายการข้อบกพร่อง | การแก้ไข |
|---|---|---|
| 22 | Alignment เกินค่าที่กำหนด | ทำการ Alignment ใหม่ |

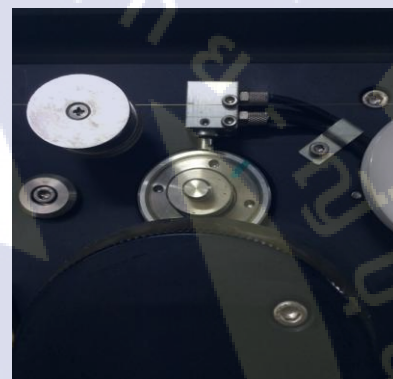
จากลักษณะปัญหาที่พบจุดบกพร่องในลำดับที่ 17 มอเตอร์กด F-Roller มีการคลายตัวจึงได้มีการขันแน่นโดย AM-Team และได้นำหลักการ Visual Control ควบคุมด้วยสายตา มาใช้ควบคุมการคลายตัวของมอเตอร์นี้โดยใช้ mark ชิดที่บริเวณที่มีการคลายตัว (ดังรูปที่ 7)

รูปที่ 7 ตัวอย่างการปรับปรุงโดยใช้ Visual Control

| รายการผลิต...ส่วนงานสนับสนุน..... | | | เครื่องจักร.....Wire Cut VZ 300 L..... |
|---|---|---|---|
| 17 | มอเตอร์รีด F Roller | มีการคลายตัว | ทำการขันแน่น และนำหลักการ Visual control มาใช้โดยการทำเครื่องหมาย (Mark line) |

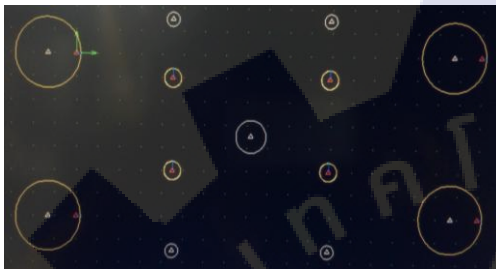
หลังการปรับปรุง ได้ตัดโปรแกรมการตัดงาน 1 รอบออกเนื่องจากแผ่นเสื้อแม่พิมพ์ด้านบนเป็นเหล็กเหนียว จึงได้ทำการเจาะโดยใช้สว่านแทน จึงทำให้เหลือในส่วนของโปรแกรมการตัดงาน 4 รอบมีจำนวนระยะทางการเดินตัดทั้งหมด 1942.0 มิลลิเมตร ใช้เวลาในการตัด 467.3 นาที

รูปที่ 8 ตัวอย่างโปรแกรมการตัดงานแผ่นแม่พิมพ์ด้านบน 4 รอบ หลังการปรับปรุง

ได้ย้ายจุดรอยลวดไปอยู่ที่ขอบงานโดยห่างจากขอบงาน 1 มิลลิเมตร

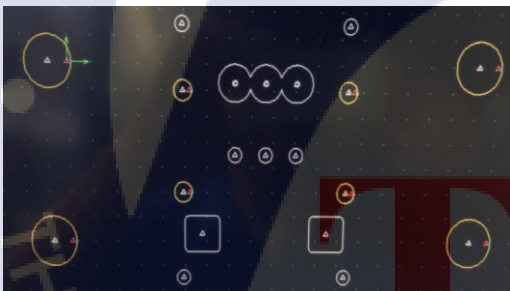
หลังการปรับปรุงการตัดงานแผ่นแม่พิมพ์ด้านล่าง ได้ตัดโปรแกรมการตัดงาน 1 รอบออกเนื่องจากแผ่นเสื้อแม่พิมพ์ด้านล่างเป็นเหล็กเหนียวจึงได้ทำการเจาะโดยใช้สว่านแทน จึงทำให้เหลือในส่วนของโปรแกรมการตัดงาน 4 รอบ มีจำนวนระยะทางการเดินตัดทั้งหมด 1439.4 มิลลิเมตร ใช้เวลาในการตัด 346.3 นาที

รูปที่ 9 ตัวอย่างโปรแกรมการตัดงานเสื้อแม่พิมพ์ด้านล่าง 4 รอบ หลังการปรับปรุง
