# การประยุกต์การบำรุงรักษาด้วยตนเองสำหรับแม่พิมพ์ผลิตชิ้นส่วนเครื่องใช้ไฟฟ้าภายในบ้าน: กรณีศึกษา

## An Application of Autonomous Maintenance for Tooling of Electric Home Appliances: A Case Study

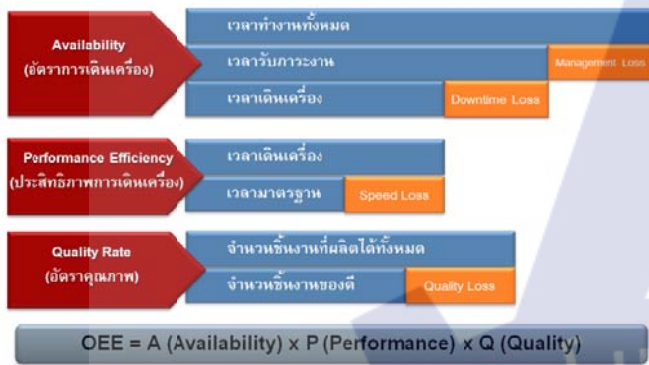
รูปที่ 2 วิธีการคำนวณค่า OEE

เดินเครื่อง ประสิทธิภาพการเดินเครื่องและอัตราคุณภาพ ซึ่งถือเป็น ส่วนประกอบหลักของ OEE[3] ดังรูปที่ 2

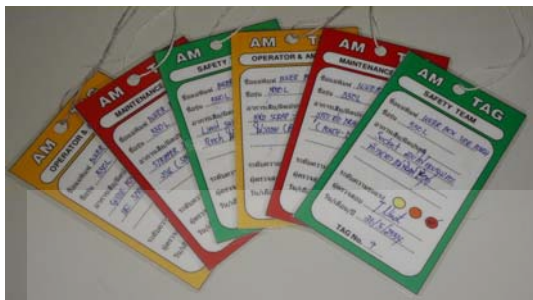
รูปที่ 7 ตัวอย่างป้ายบันทึกลักษณะต่างๆ

ขั้นตอนที่ 1 การทำความสะอาดแบบตรวจสอบ (Cleaning Inspection) ซึ่งมีเป้าหมายที่สำคัญคือ ไม่ใช่การทำความสะอาดเพื่อให้แม่พิมพ์ดูใหม่หรือนำมาใช้เพียงอย่างเดียว แต่ต้องการค้นหาข้อบกพร่องที่แอบแฝงอยู่ที่แม่พิมพ์ให้ได้มากที่สุด และนอกจากนั้นยังต้องคอยสังเกตจุดที่ยากและลำบาก แหล่งกำเนิดของปัญหารวมถึงจุดที่ต้องสงสัยและเมื่อเจอกับปัญหาและข้อบกพร่องจะต้องทำการจดบันทึกลงในป้ายบันทึกข้อบกพร่องต่างๆ ซึ่งรูปแบบของลักษณะป้ายบันทึกประเภทต่างๆ ซึ่งจะมีการแยกสีของป้ายแต่ละประเภทไว้อย่างชัดเจน เพื่อให้ง่ายต่อการควบคุม และซ่อมบำรุงรักษา ซึ่งในเนื้อหาของป้ายบันทึกแต่ละประเภทจะต้องประกอบด้วยชื่อและรุ่นของแม่พิมพ์ อาการที่เสียหรือข้อบกพร่อง ระดับความรุนแรงของปัญหา ชื่อผู้ที่ทำการตรวจพบ และวัน เดือน ปี ที่เขียนป้ายบันทึกดังรูปที่ 7

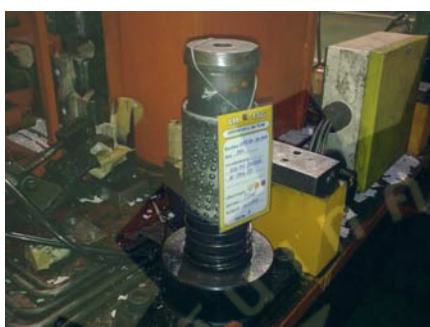
รูปที่ 8 ลักษณะการติดป้ายควบคุมที่แม่พิมพ์

ลักษณะการติดป้ายบันทึก จะต้องติดให้ตรงกับจุดที่เกิดปัญหามากที่สุด โดย 1 ปัญหาที่พบจะใช้ 1 ป้ายซึ่งอาจจะมีป้ายหลายประเภทใน 1 แม่พิมพ์ก็ได้ ดังรูปที่ 8 ตรวจสอบว่าชุดเสานำร่องชำรุด และสปริงไม่สามารถใช้งานจะต้องทำการเปลี่ยนใหม่ก่อนการใช้งานในครั้งต่อไป

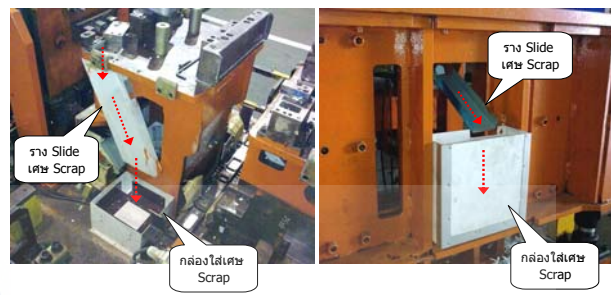
รูปที่ 9 วิธีการแก้ปัญหาที่ยากลำบากในการทำความสะอาด

วิธีการกำจัดเศษจากการตัด โดยจัดทำกล่องใส่เศษเหลือใช้ติดไว้กับแม่พิมพ์ เป็นวิธีการลดเวลาในการทำความสะอาด เพราะเศษจากการตัดจะไหลเข้ามาอยู่ในกล่องที่เตรียมไว้ ลดการกระจายของเศษจากการตัดไปยังส่วนอื่นๆ ของแม่พิมพ์รวมทั้งพื้นเครื่องจักร ดังรูปที่ 9

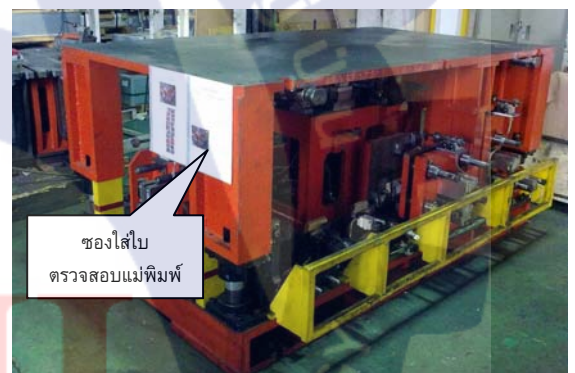
รูปที่ 13 ตัวอย่างแม่พิมพ์ที่ติดตั้งเอกสารการตรวจสอบ

แม่พิมพ์ที่ใช้ในสายการผลิตแล้ว จะต้องผ่านกระบวนการตรวจสอบทั้งหมด 3 ขั้นตอนในการใช้งานทุกครั้ง โดยเริ่มตั้งแต่การนำแม่พิมพ์ออกมาจากนั้นเก็บแม่พิมพ์ การใช้งาน จนกระทั่งนำกลับไปเก็บที่ชั้นอีกครั้งซึ่งได้ออกแบบให้อยู่ในเอกสารใบเดียวกันและจะถูกติดไว้กับที่แม่พิมพ์ตั้งแต่เริ่มการใช้งานจนถึงการตรวจสอบขั้นสุดท้ายก่อนการจัดเก็บดังรูปที่ 13
