# การประยุกต์ใช้ไคเซ็นกรณีศึกษาโรงงานผลิตแผ่นเจียรและแผ่นตัด

## APPLYING THE KAIZEN METHOD A CASE STUDY OF ABRASIVE WHEEL MANUFACTURING COMPANY

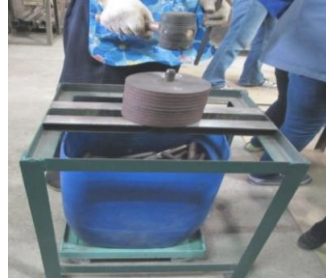
รูปที่ 2 ตัวอย่างการทำไคเซ็น

| 1) การนำแผ่นชิ้นงานออกจากตั่งแผ่นผิวของแผ่นเจียร 6"-9" | |
|---|---|
| ก่อนการปรับปรุง | การนำแผ่นเจียร 6"-9" ออกจากตั่งแผ่นผิวต้องใช้พนักงาน 2 คน ในการทำงาน พนักงานคนที่ 1 ต้องยกแผ่นชิ้นงานพร้อมแผ่นผิว โดยมีน้ำหนักประมาณ 19 กิโลกรัม เพื่อให้พนักงานคนที่ 2 ตอกเพลากลางออกจากตั่งเฉลี่ยวันละประมาณ 380 ตั่ง ให้พนักงานรู้สึกหนัก และเกิดความเมื่อยล้าในแต่ละวัน |

| 2) การนำแผ่นชิ้นงานออกจากตั่งแผ่นผิวของแผ่นเจียร 6"-9" | |
|---|---|
| หลังการปรับปรุง | มีการจัดทำโต๊ะเหล็กสำหรับตั่งแผ่นเจียร โดยทำช่องตรงกลางให้มีขนาดใกล้เคียงกับเพลามือพนักงานยกตั่งแผ่นเจียรออกจากเตาที่สามารถนำวางที่โต๊ะและตอกเพลาลงไปในถังบรรจุได้โดยไม่ต้องอาศัยพนักงานอีกคน |
| ผลที่ได้รับ | <ul style="list-style-type: none"> <li>- ลดเวลาการทำงานได้ 1 ชั่วโมง 20 นาที / 1 เตา</li> <li>- ลดพนักงานได้ 1 คน</li> <li>- ลดการใช้แรงงานผิดวิธี</li> <li>- ลดความเสี่ยงต่อการเกิดอุบัติเหตุจากการทำชิ้นงานเสียหาย</li> <li>- ลดความเสี่ยงต่ออุบัติเหตุของพนักงาน</li> <li>- ประสิทธิภาพการทำงานเพิ่มขึ้น</li> </ul> |

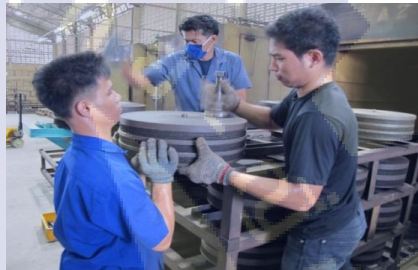
| 2) การนำแผ่นชิ้นงานออกจากตั่งแผ่นผิวของแผ่นเจียร 6"-9" | |
|---|---|
| ก่อนการปรับปรุง | การนำแผ่นตัด 12"-14" ออกจากเตา พนักงานต้องยกแผ่นตัดพร้อมเหล็กทึบน้ำหนักประมาณ 90 กิโลกรัม เพื่อให้พนักงานอีกคนตอกเพลากลางออกจากตั่ง (เฉลี่ยวันละประมาณ 120 ตั่ง) ทำให้พนักงานรู้สึกหนัก และเกิดความเมื่อยล้าในแต่ละวัน |

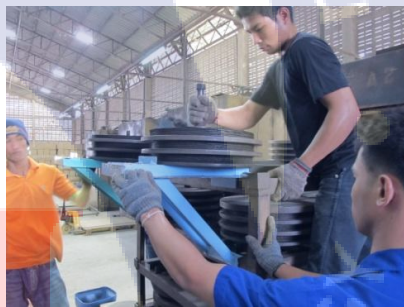
รูปที่ 2 ตัวอย่างการทำไคเซ็น (ต่อ)

| 2) การนำแผ่นชิ้นงานออกจากตั่งแผ่นผิวของแผ่นเจียร 6"-9" | |
|---|---|
| หลังการปรับปรุง | จัดทำเหล็กค้ำยันกับชิ้น โดยเจาะช่องตรงกลางไว้ เมื่อเลื่อนตั่งของแผ่นตัดมาตรงเหล็กค้ำ พนักงานก็สามารถตอกเพลากลางคนเดียวได้ |

| 2) การนำแผ่นชิ้นงานออกจากตั่งแผ่นผิวของแผ่นเจียร 6"-9" | |
|---|---|
| ผลที่ได้รับ | <ul style="list-style-type: none"> <li>- ลดพนักงานได้ 2 คน</li> <li>- ลดการใช้แรงงานผิดวิธี</li> <li>- ลดความเสี่ยงต่อการเกิดอุบัติเหตุจากการทำชิ้นงานเสียหาย</li> <li>- ลดความเสี่ยงต่ออุบัติเหตุของพนักงาน</li> <li>- ประสิทธิภาพการทำงานเพิ่มขึ้น</li> </ul> |
