ลดของเสียในกระบวนการผลิต

กรณีศึกษา บริษัท อาซาฮี เทค อลูมิเนียม (ประเทศไทย) จำกัด

REDUCE DEFECT IN PRODUCTION PROCESS

CASE STUDY : ASAHI TEC ALUMINIUM (THAILAND) CO., LTD.

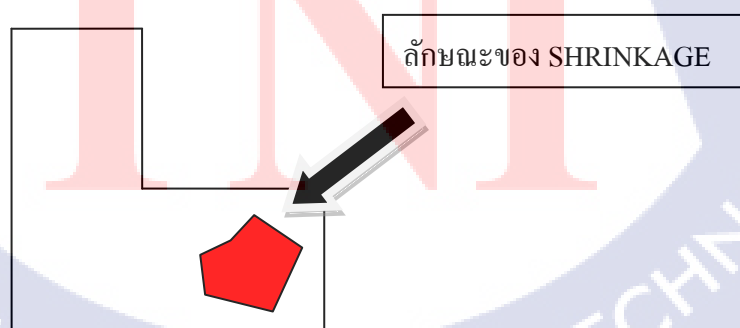
รูปที่ 2.13 ลักษณะของ SHRINKAGE

ลักษณะ : โพรงที่เกิดจากการหดตัวของชิ้นงานส่วนมากจะเกิดที่ส่วนหางสุดของชิ้นงาน และเกิดในตำแหน่งเดียวกันเสมอ SHRINKAGE ที่พบจะมีลักษณะเป็นรูและจะพบทั้งภายในและภายนอกของชิ้นงาน

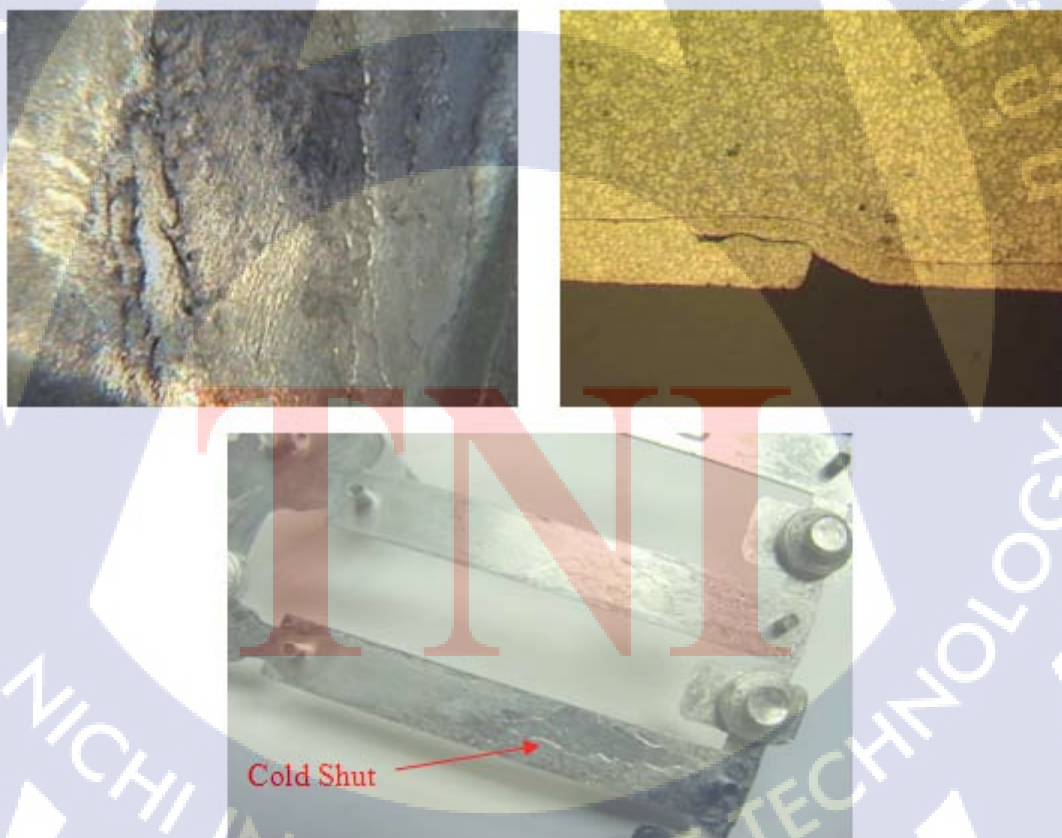
รูปที่ 2.16 ตัวอย่างชิ้นงาน FLOW LINE

ลักษณะ : เป็นเส้นลายที่ผิว ตรงบริเวณที่โลหะไหลมาบรรจบกัน ซึ่งไม่สามารถกำจัดโดยใช้ความดันสูงหลังจากฉีดน้ำโลหะเข้าแม่พิมพ์แล้ว

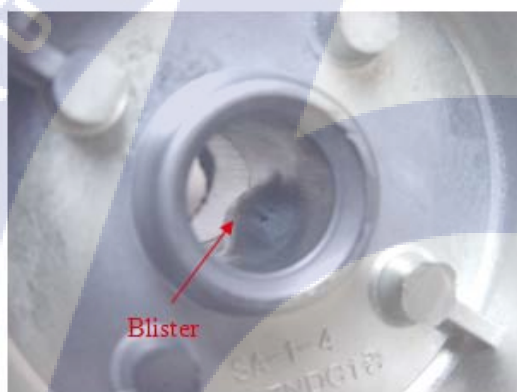
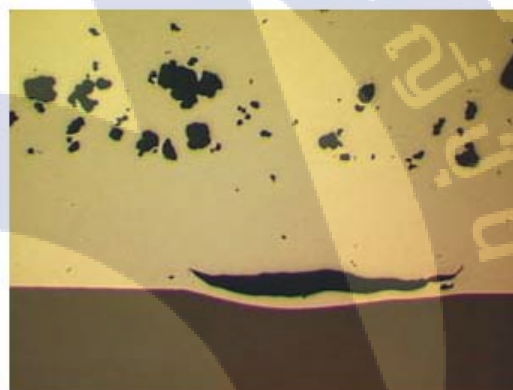
รูปที่ 2.17 ตัวอย่างชิ้นงาน SWELL

ลักษณะ : เป็นผิวพองเล็กๆ พองนูนขึ้นมาที่ผิว ส่วนผิวพุพองใหญ่ๆ เกิดจากความดันขนาดของฟองอากาศพุพองเหล่านี้จะมีหลากหลายขนาด แต่ทั้งหมดจะมีรูปทรงกลม

1. ผิวพองเป็นผลของการกักของฟองอากาศ ซึ่งจะพองขึ้นเมื่อความดันภายในฟองอากาศมากกว่าความแข็งแรงของผิวชิ้นงานที่ อุณหภูมินั้น ๆ (ฟองอากาศเหล่านี้สามารถพองขึ้นได้ระหว่างการฉีดขึ้นงานออกจากแม่พิมพ์ และการอบ (baking))

2. ตัวแปรที่ทำให้เกิด : ลักษณะการไหลของโลหะในระบบทางวิ่งและในช่องว่างของแม่พิมพ์ (the flow pattern of metal in feeding system and cavity), ความเร็วเกต (gate velocity), อุณหภูมิของแม่พิมพ์ (die temperature) และอุณหภูมิในการฉีดขึ้นงานออก (casting ejection temperature)

ความเสียหาย : ทำให้เกิดปัญหาตอนทำผิว ( finishing) และทำให้ผิวเคลือบเสียหายเมื่อนำไปชุบผิว หรือพ่นสี

1. วิธีที่ดีที่สุดในการควบคุมผิวพอง คือ ลดปริมาณอากาศที่ถูกกักในชิ้นงาน โดย
  - ออก แบบทางวิ่งโลหะ ให้โลหะไหลอย่างราบรื่นไปทางเดียวกัน การไหลของโลหะที่ราบรื่น จะช่วยให้อากาศที่อยู่ในรันเนอร์และช่องว่างของแม่พิมพ์ไหลไปยังช่องระบาย อากาศและรูล้น

- ควรหลีกเลี่ยงการเพิ่มขนาดของทางวิ่งโลหะ และมุมฉาก ดังรูป (เนื่องจากจะทำให้เกิดการไหลแบบปล่าน ซึ่งเป็นผลให้อากาศเข้าไปผสมกับการไหลของโลหะ และทำให้เกิดการกักอากาศในที่สุด)

2. สำหรับชิ้นงานที่ซับซ้อน ถ้าไม่สามารถออกแบบให้โลหะไหลไปทางเดียวกันได้ ควรใช้ความเร็วเกทสูง เพื่อลดและกระจายขนาดของพองอากาศ
3. นอกจากนี้ การเพิ่มเวลาก่อนเปิดแม่พิมพ์ จะทำให้ผนังชิ้นงานเย็น ซึ่งช่วยเพิ่มความแข็งแรง อย่างไรก็ตาม วิธีนี้ไม่สามารถแก้ปัญหาที่ต้นเหตุได้ วิธีที่ดีที่สุดคือการลดปริมาณอากาศดังที่กล่าวมาตอนต้น

4. การเกิดผิวพองขึ้นอยู่กับ การควบคุมอุณหภูมิในการฉีดขึ้นงานออกจากแม่พิมพ์ ยิ่งอุณหภูมิในการฉีดขึ้นงานออกต่ำ ผนังของชิ้นงานยิ่งแข็งแรง โอกาสเกิดผิวพองก็จะลดลง (วิธีนี้ไม่สามารถป้องกันผิวพองที่เกิดจากกระบวนการขึ้นรูป (casting process) ที่ใช้อุณหภูมิสูงได้)

5. ในบางครั้ง อุณหภูมิช่องว่างของแม่พิมพ์ก็เป็นสาเหตุของพองอากาศ (วิธีนี้ใช้ไม่ได้ กับชิ้นงานที่มีผนังบาง (thin wall casting))

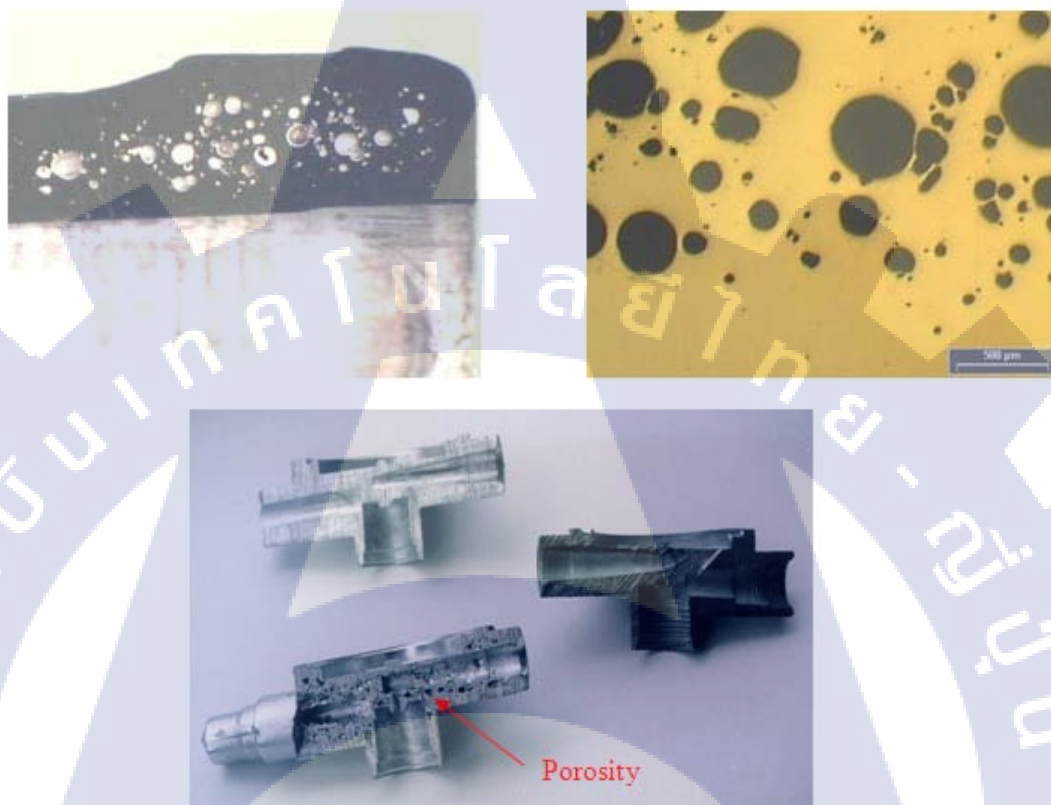
รูปที่ 2.18 ตัวอย่างชิ้นงาน BLOW HOLE

ลักษณะ : เป็นฟองอากาศเล็กๆ ในเนื้อ หรือผิวชิ้นงาน

1. ทั้งการกักของฟองอากาศ และการหดตัวเนื่องจากการแข็งตัวของสังกะสี สามารถทำให้เกิดตามได้ ตามคอาจปรากฏขึ้นจากการขัดผิวชิ้นงาน (ตอนแรกผิวชิ้นงานปิดตามคอยู่ เมื่อขัดเปิดผิวชิ้นงานออก ตามคจึงปรากฏขึ้น)
2. ตัวแปรที่ทำให้เกิด : ปริมาณ , ขนาด, รูปแบบ และการกระจายของรูพรุนในชิ้นงาน ขึ้นอยู่กับ รูปแบบการไหลของโลหะ, การระบายอากาศ, อุณหภูมิของแม่พิมพ์ และความเร็ว ความเสียหาย : ทำให้ความแข็งแรงของชิ้นงานลดลง

1. วิธีที่ดีที่สุดในการลดตามค คือ การลดการกักของอากาศในชิ้นงาน

- ควรควบคุมความเร็วจังหวะแรกของลูกสูบ เพื่อป้องกันการเกิดการไหลแบบปั่นป่วน (turbulence) ในคอห่าน

2. การขึ้นรูปควรทำให้ความเร็วเกทสูง ๆ

- ความเร็วเกทสูง (มากกว่า 55 เมตร/วินาที) จะทำให้เกิดการไหลแบบอะตอม (atomized flow) เข้าในช่องว่างของแม่พิมพ์ และไล่ฟองอากาศออกจากชิ้นงาน
- ความเร็วเกทต่ำ มักจะทำให้เกิดฟองอากาศที่ใหญ่ แต่น้อยกว่า

3. รูปแบบของแม่พิมพ์และการออกแบบเกทมีผลต่อรูปแบบการไหล

- การออกแบบการระบายฟองอากาศที่มีประสิทธิภาพ ช่วยลดปริมาณการกักของอากาศ

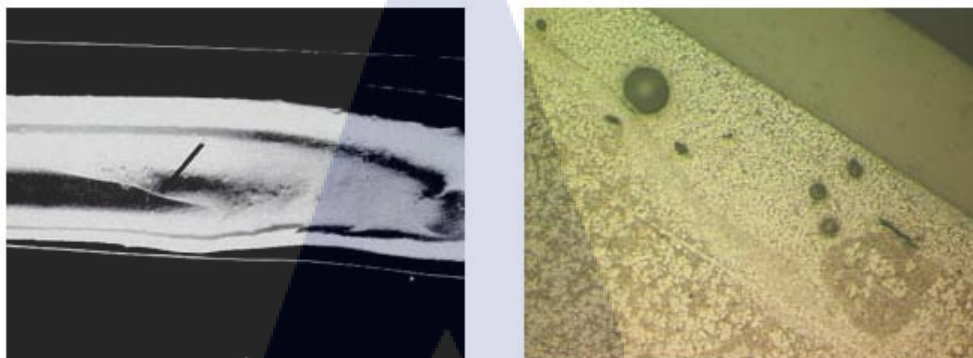
รูปที่ 2.19 ตัวอย่างชิ้นงาน BENDING

ลักษณะ : ผิวชิ้นงานไม่เรียบเป็นวงกว้าง โดยมีทั้งนูนขึ้นหรือเว้าลง และมักจะเกิดบนผิวชิ้นงานที่เรียบ ขนาดและรูปร่างของผิวเป็นคลื่นจะแตกต่างกันไป แต่มักจะปรากฏในตำแหน่งเดิมของชิ้นงานนั้น ๆ

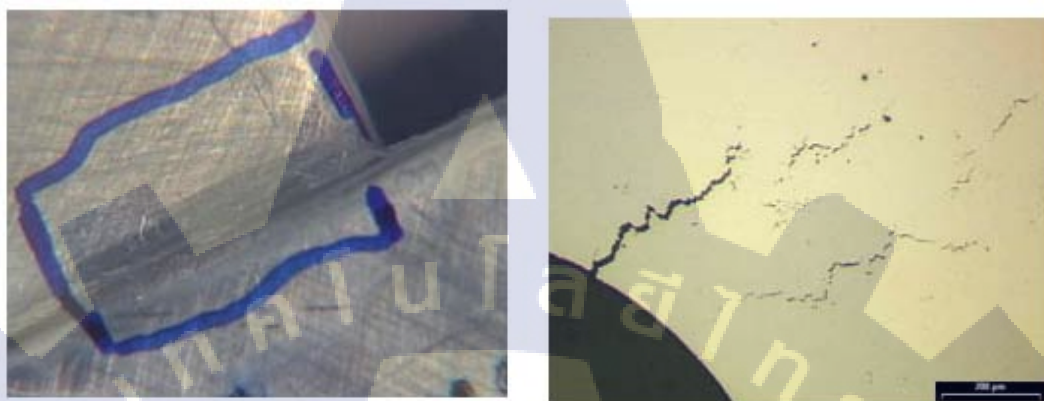
รูปที่ 2.20 ตัวอย่างชิ้นงาน CRACK

ลักษณะ : รอยแตกร้าวผ่านบริเวณที่ชิ้นงานแข็งตัวเป็นบริเวณสุดท้าย

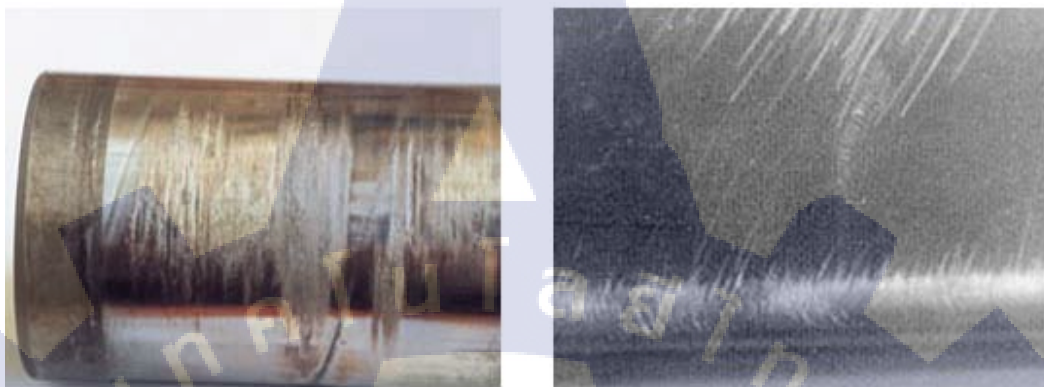
รูปที่ 2.21 ตัวอย่างชิ้นงาน SCRATCH

ลักษณะ : รอยครูดที่ด้านข้างของชิ้นงาน หลังจากตัดชิ้นงานออก

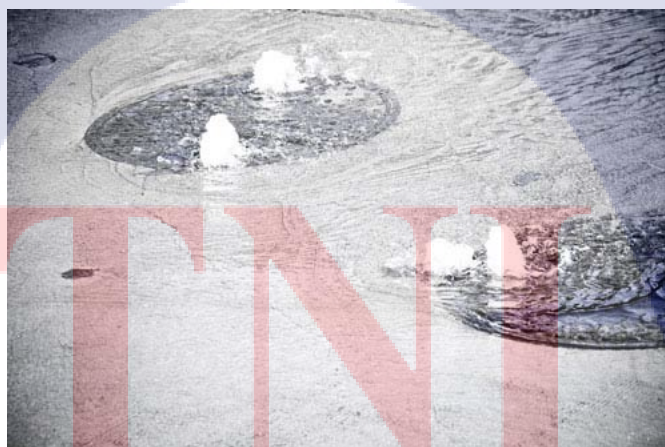
รูปที่ 2.23 ตัวอย่างชิ้นงาน SLAG

ลักษณะ : มีเนื้องานอื่นที่ไม่ใช่คุณสมบัติผสมอยู่ในเนื้องาน

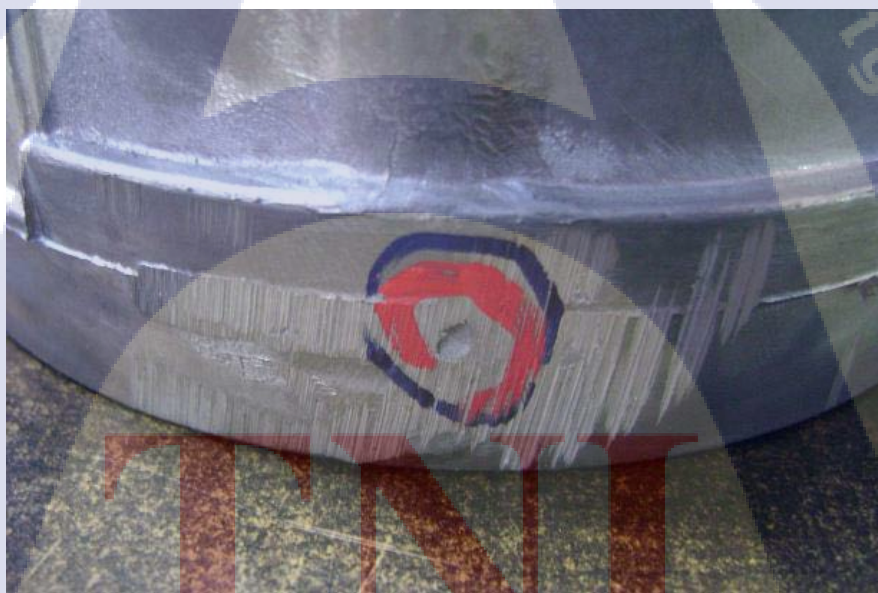
รูปที่ 2.24 ตัวอย่างชิ้นงาน MISSTRIMING

ลักษณะ : งานหักเข้าเนื้อ เนื่องจากสาเหตุต่างๆ เช่น เกละเกท, finishing

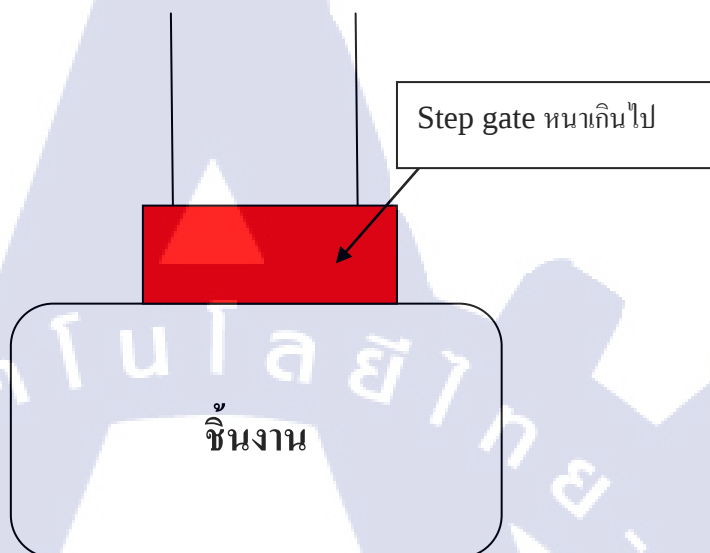
รูปที่ 2.25 ภาพจำลองงาน step gate หนา

#### 1. step gate หนา

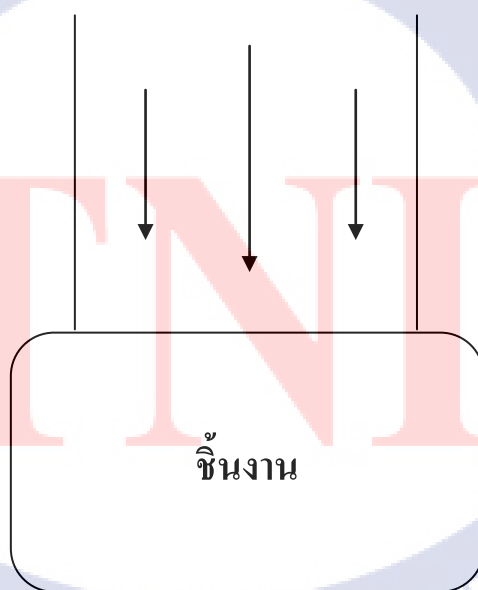
รูปที่ 2.26 ภาพจำลองงานไม่มี step gate

#### 2. ไม่มี step gate

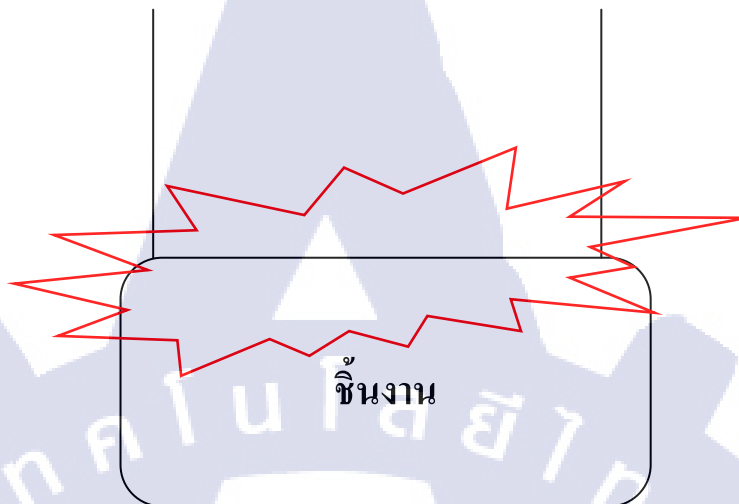
รูปที่ 2.27 ภาพจำลองงาน Runner ใหญ่

3. Runner ใหญ่ ทำให้ตอนเคาะหักเข้าเนื่องานง่าย

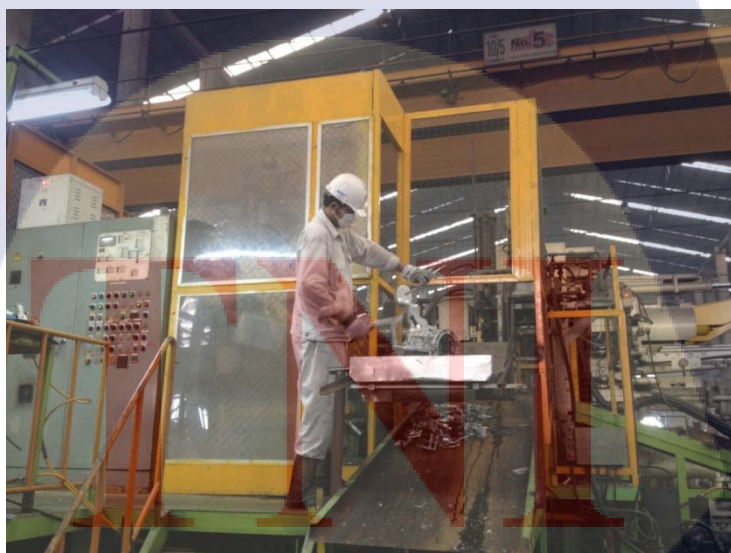
รูปที่ 2.28 คนเคาะงานหน้าเครื่อง

4. คนเคาะหน้าเครื่อง เคาะแรงไป หรือ เคาะผิดด้าน

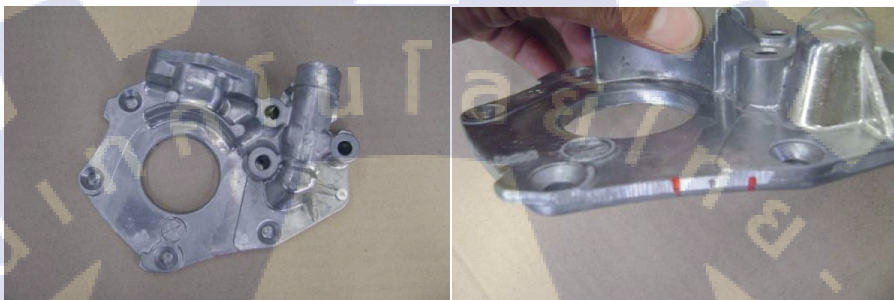
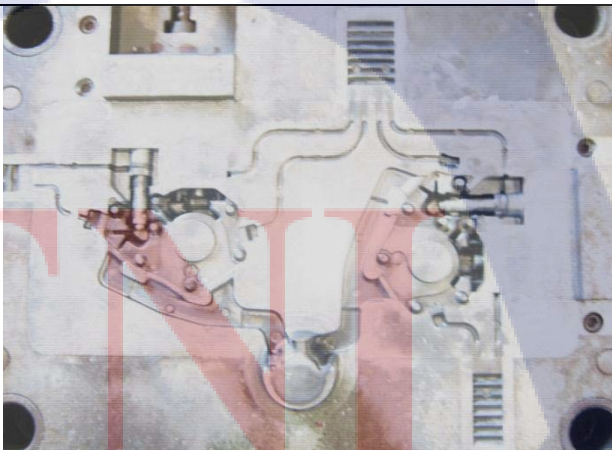
| Problem<br>รายละเอียดปัญหา | งานเสียเกิด Mikui เพราะ STEP GATE ที่มีอยู่มันน้อยทำให้ตอนเคาะ หัก<br>เข้าเนื้อเป็น Mikui ได้ง่าย จุดที่เกิดปัญหาคืออยู่ที่บริเวณทางเข้าของน้ำ<br>อะลูมิเนียม หรือ บริเวณ Runner Gate | |

| PROCESS OF<br>IMPROVEMENT<br>รายละเอียดการ<br>แก้ไข | แก้ไขโดยการเจียรเพิ่ม STEP GATE เพิ่มขึ้น 0.5-1 mm ที่หน้า Mould ด้าน<br>Move<br>และทำ การเจียรแบบ C 1 mm. | |

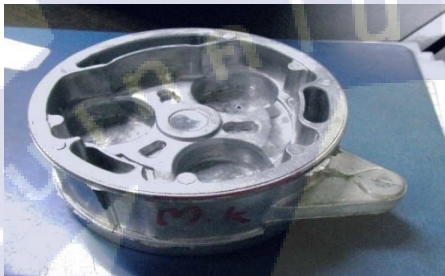
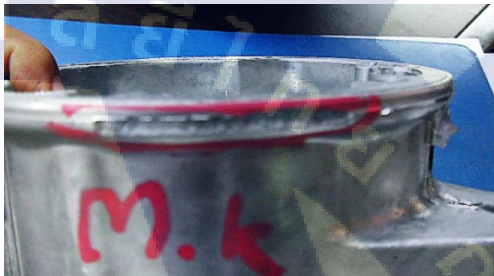
| <div>Problem</div> <div>รายละเอียดปัญหา</div> | <div>พนักงานเคาะ GATE ผิดด้าน และSTEP GATE ใหญ่เกินไป ทำให้เวลาเคาะขากและหักเข้าชิ้นงานได้ง่าย</div> | | |

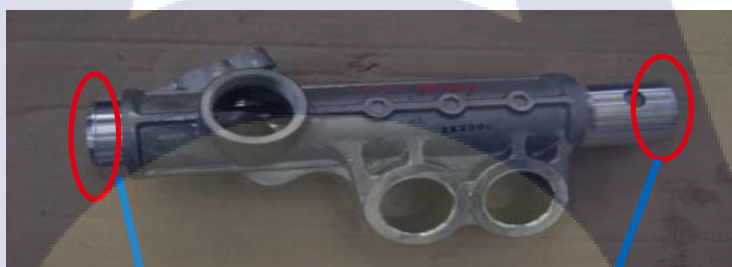
รูปที่ 3.16 Part No. D20-10200 (Mikui)

3.8.3 ทำการแก้ไข Part No. D20-10200 ซึ่งผลิตทั้งหมด 5,010 มีของเสีย 135 ชิ้น

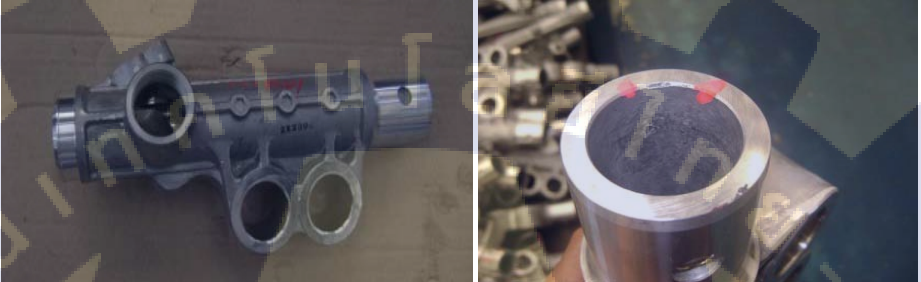
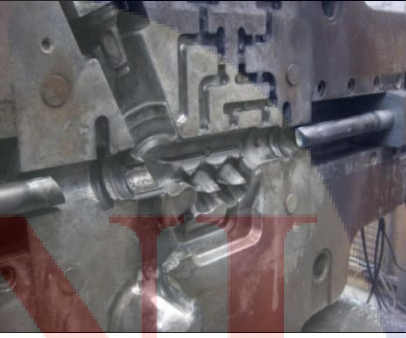
| Problem<br>รายละเอียดปัญหา | STEP GATE ไม่เหมาะสม เนื่องจาก ไม่มี R ทำให้ตอนเคาะชิ้นงาน<br>หักเข้าเนื้อได้ง่าย ทำให้ตอน Machine เจอ Mikui | |

| PROCESS OF<br>IMPROVEMENT<br>รายละเอียดการ<br>แก้ไข | เจียรเพิ่ม แบบ R 1 mm. เพื่อเพิ่มพื้นที่การหักของชิ้นงาน<br>ให้มาหักที่ R แทน | |

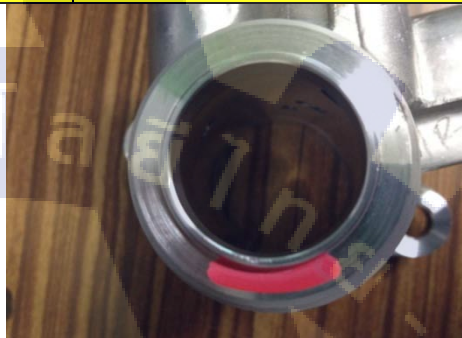
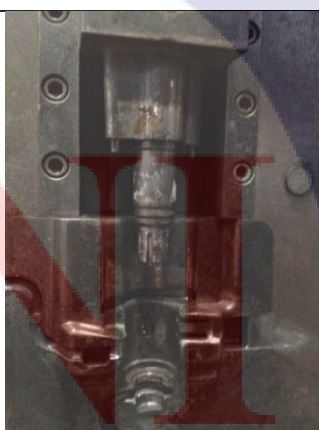
| <div>Problem</div> <div>รายละเอียดปัญหา</div> | <div>เนื่องจากPart 240 ต้องนำไปตัดเกทด้วย เครื่อง Bear Saw และใบเลื่อย</div> <div>ไม่คม ทำให้ตัดเกทไม่ขาดหรือขาดแล้วหักเข้าเนื้อชิ้นงานไปด้วย</div> | | |

| <div>PROCESS OF IMPROVEMENT</div> <div>รายละเอียดการแก้ไข</div> | <div>เปลี่ยนใบเลื่อยใหม่ เครื่อง Bear Saw</div> | | |

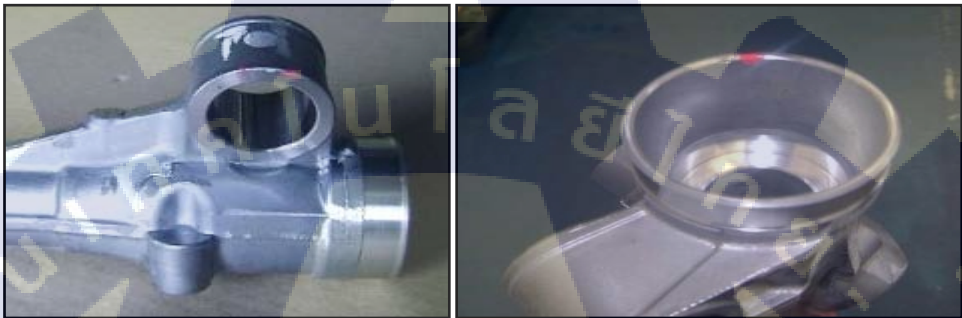
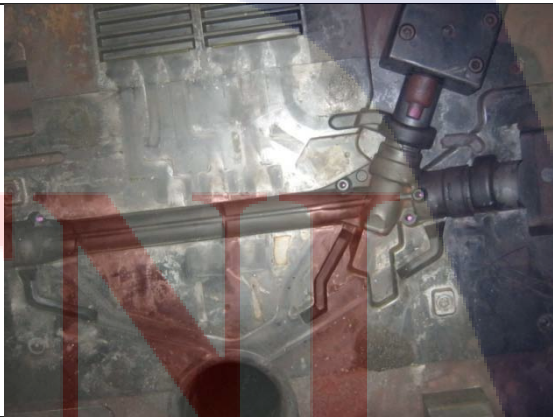
| <p>Problem<br/>รายละเอียดปัญหา</p> | <p>มีค่าเพื่อ Machine ไม่เพียงพอทำให้เวลาไป Machine งานไม่ได้ขนาดตามที่<br/>ต้องการ</p> | |

| <p>PROCESS OF<br/>IMPROVEMENT<br/>รายละเอียดการ<br/>แก้ไข</p> | <p>เจียรโมล ตรงส่วนปากกระบอก เพื่อเพิ่มเนื้อขึ้นงาน ขนาด 0.2 mm<br/>เวลานำไป Machine จะได้ขนาดตามที่ต้องการ</p> | |

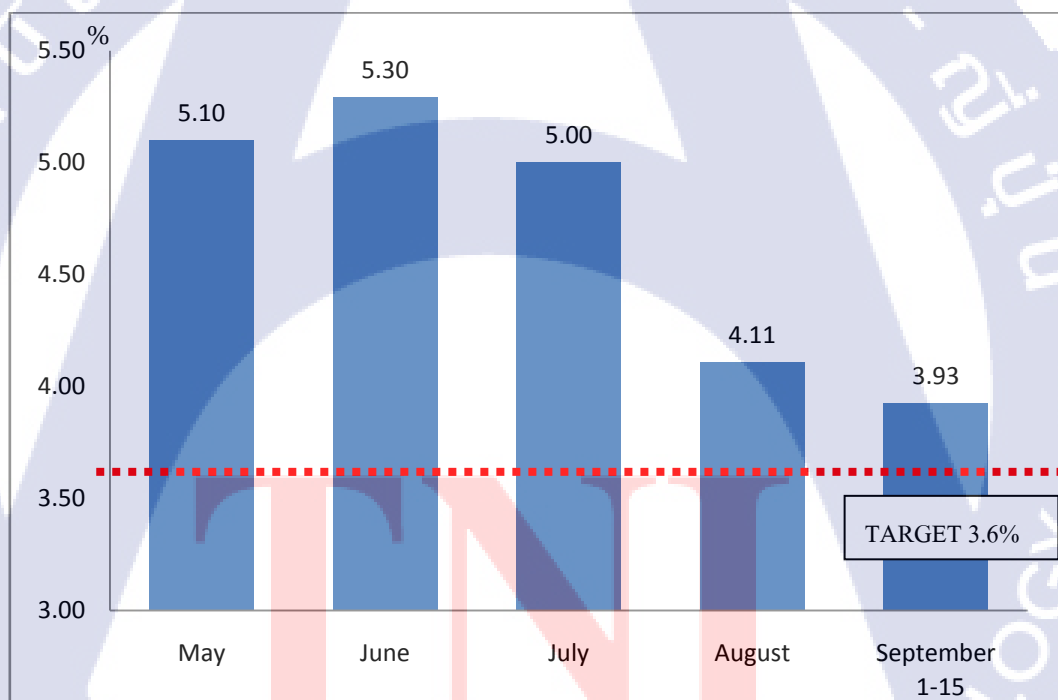
กราฟที่ 4.1 เปอร์เซ็นต์ของเสียรวมในเดือนกันยายน

จากการแก้ไข Top 10 Part. In AUG. เราจะติดตามผลว่าแก้ไขแล้วสำเร็จหรือไม่ มีเปอร์เซ็นต์ของเสียลดลงหรือไม่ ซึ่งสามารถดูได้จากเปอร์เซ็นต์ของเสียของเดือนต่อมานั้นก็คือ เดือนกันยายน
