## การประยุกต์การแก้ปัญหาคุณภาพด้วยคิวชีสตอรี กรณีศึกษา

### AN APPLICATION OF QC STORY FOR QUALITY PROBLEM SOLVING A CASE STUDY

อรรคมงคล จันทไชย<sup>#1</sup>

<sup>#</sup>บริหารธุรกิจมหาบัณฑิต / สาขาการจัดการอุตสาหกรรม / สถาบันเทคโนโลยี ไทย-ญี่ปุ่น

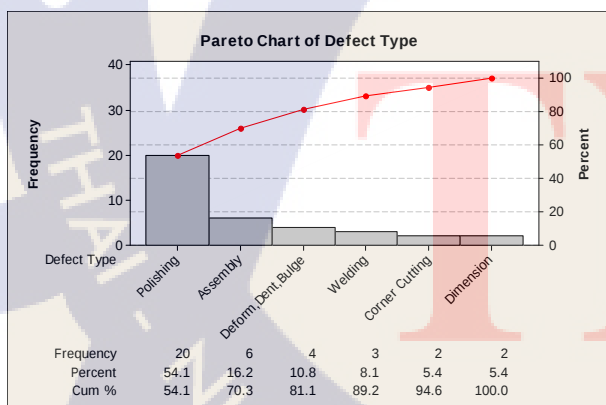
รูปที่ 1 แผนภาพพาเรโตแสดงข้อมูลปัญหาด้านคุณภาพของชิ้นส่วนส่งออก

จากแผนภาพพาเรโต รูปที่ 1 พบว่าปัญหาที่ได้รับข้อร้องเรียนจากลูกค้าที่มีจำนวนครั้งมากที่สุด คือ ปัญหาที่เกิดจากการขัดแต่งผิวที่ไม่ได้มาตรฐาน คิดเป็น 54.1เปอร์เซ็นต์จากข้อร้องเรียนทั้งหมด ดังนั้น

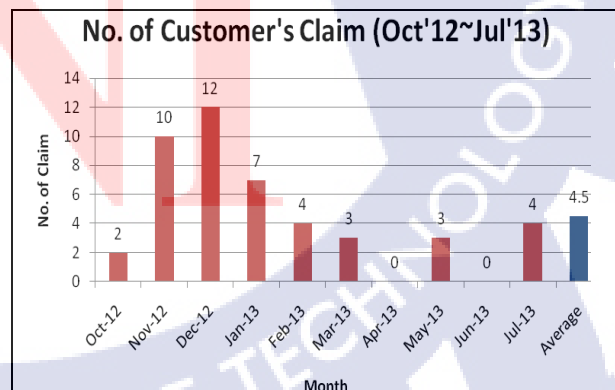
รูปที่ 3 จำนวนข้อร้องเรียนของปัญหาคุณภาพจากลูกค้า

พิจารณาถึงข้อมูลอัตราส่วนของเสียต่อล้านส่วน (DPPM) ของชิ้นส่วนส่งออก ตั้งแต่เริ่มต้นส่งออกตุลาคม 2555-กรกฎาคม 2556 ซึ่งแสดงจำนวนข้อร้องเรียนของปัญหาคุณภาพจากลูกค้าแสดงในรูปที่ 3 และอัตราส่วนของเสียต่อล้านส่วนแสดงในรูปที่ 4

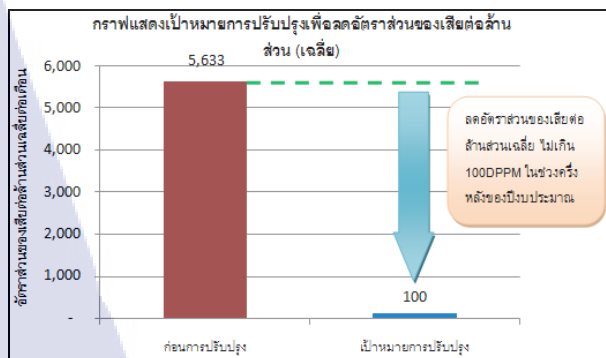
รูปที่ 6 เป้าหมายในการลดอัตราส่วนของเสียต่อล้านส่วน

สำหรับระยะเวลาที่จะใช้ในวัดผลการดำเนินการแก้ไขปัญหา  
ทางลูกค้าเป็นผู้กำหนดให้ว่าจะต้องทำให้สำเร็จภายในช่วงครึ่งปีหลัง  
ของปีงบประมาณ 2556 (ปีงบประมาณ 2556 ของลูกค้า เริ่มเมษายน  
2556 จนถึงสิ้นสุดมีนาคม 2557 ครึ่งหลังของปีงบประมาณ เริ่ม  
พฤศจิกายน 2556 ถึงสิ้นสุดมีนาคม 2557) เพื่อให้สามารถเห็นภาพ  
ของเป้าหมายในการแก้ไขปัญหาคุณภาพ ผู้ศึกษาได้สร้างกราฟแสดง  
เป้าหมายของการปรับปรุงเพื่อลดข้อร้องเรียนของลูกค้าดังรูปที่ 5 และ  
เป้าหมายเพื่อการลดอัตราส่วนของเสียต่อล้านส่วนดังรูปที่ 6

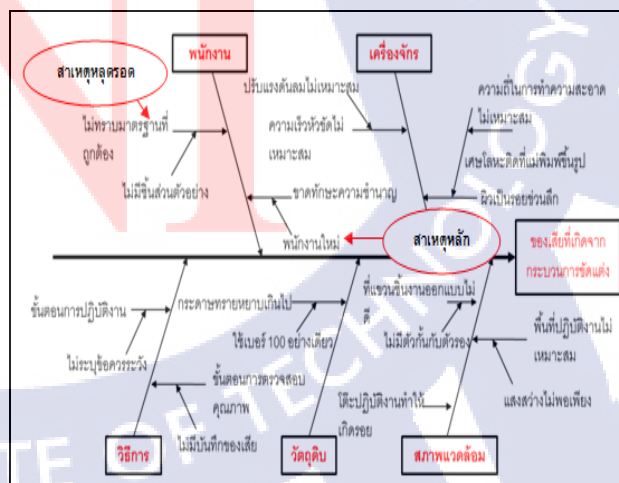
รูปที่ 7 การค้นหาสาเหตุของปัญหาด้านคุณภาพด้วยแผนผังก้างปลา

ใช้วิธีการระดมสมองจากผู้ที่มีส่วนเกี่ยวข้องโดยช่วยกันเขียน  
แผนผังก้างปลาเพื่อรวบรวมสาเหตุที่เป็นไปได้จัดรูปที่ 7

จากรูปที่ 7 พบว่าสาเหตุที่ผิวที่ขัดแต่งเสร็จแล้วไม่ได้ตามมาตรฐานที่กำหนดนั้นมาจากการที่พนักงานขาดทักษะในการขัดแต่งผิวเนื่องจากไม่เข้าใจถึงลักษณะของผิวชิ้นงานที่ลูกค้าต้องการและไม่มีชิ้นส่วนตัวอย่างสำหรับอ้างอิง ทำให้ทำการขัดแต่งผิวมากเกินไป

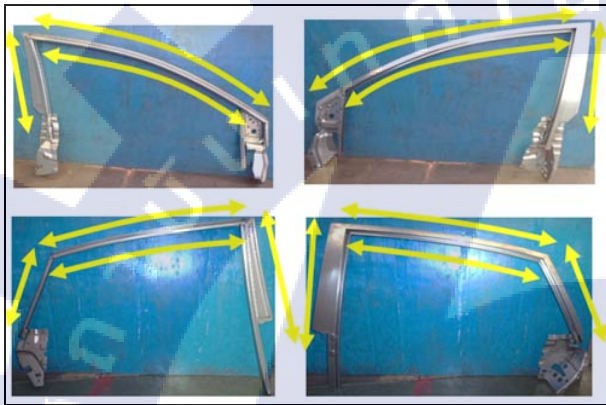
รูปที่ 8 การกำหนดพื้นที่บริเวณควบคุมการขัดแต่งพิเศษ

1. มาตรการตอบโต้เพื่อป้องกันปัญหาขัดแต่งผิวชิ้นส่วนที่ไม่ได้มาตรฐาน โดยกำหนดบริเวณผิวที่ต้องการควบคุมเป็นพิเศษเพื่อป้องกันไม่ให้พนักงานขัดแต่งผิวชิ้นส่วนมากเกินไปจนทำให้ผิวชิ้นส่วนเกิดรอยคลิ่นหรือรอยที่ขัดไม่ได้ตามข้อกำหนด ดังนั้น หน่วยงานประกันคุณภาพจึงได้กำหนดพื้นที่บริเวณควบคุมการขัดแต่งพิเศษ ดังรูปที่ 8 และจัดทำชิ้นส่วนตัวอย่าง (Limit Sample) ทั้งลักษณะที่ดี (OK Sample) และไม่ดี (NG Sample) เพื่อใช้สำหรับอ้างอิงให้กับพนักงาน

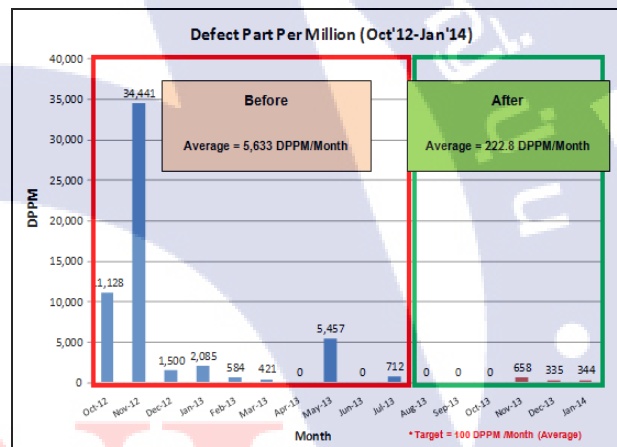
รูปที่ 9 อัตราส่วนของเสียต่อล้านส่วนก่อนและหลังการแก้ไขปัญหา

อัตราส่วนของเสียต่อล้านส่วนเฉลี่ยลดลงจากเดิมอยู่ที่ 5,633 DPPM ต่อเดือน (เฉลี่ย 10 เดือน) เหลือ 222.8 DPPM ต่อเดือน (เฉลี่ย 6 เดือน) ดังรูปที่ 9
