รายงานการปฏิบัติงานสหกิจศึกษา

โครงการการออกแบบกระบวนการหยุดส่งของเสียไปยังกระบวนการถัดไป  
บริษัท ENKEI(THAILAND) CO.,LTD

รายงานนี้เป็นส่วนหนึ่งของรายวิชา สหกิจศึกษา (AEN-492)

สาขาวิชาวิศวกรรมยานยนต์ คณะวิศวกรรมศาสตร์

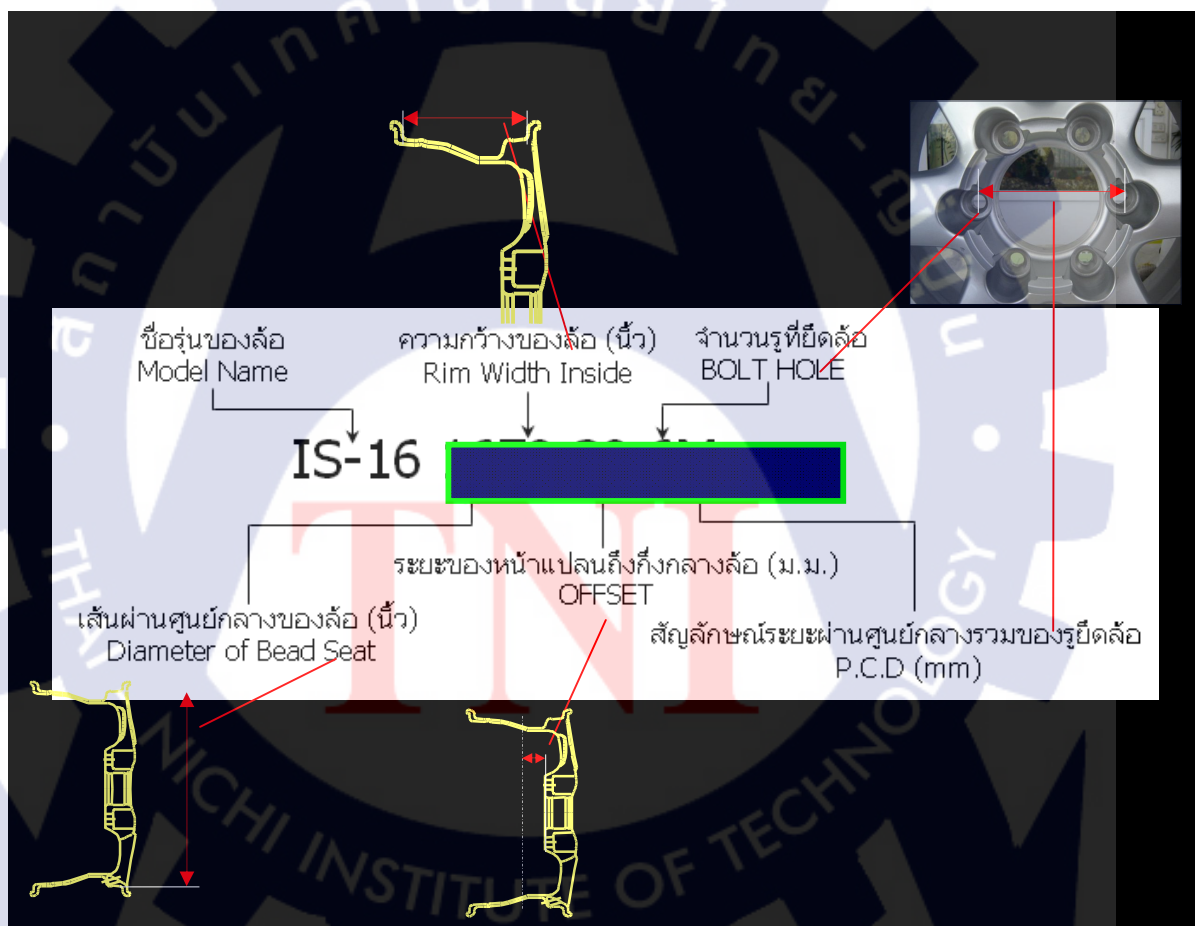
รูปที่ 2.1 ความหมายของสัญลักษณ์ต่างๆ ที่แสดงบนล้อ

โดยทั่วไปแล้วในเอนไอนั้น นิยมเขียนหรือเรียกชื่อรุ่นสั้นๆ เช่น รุ่น IS-16, HCV-4, TYR-1 เป็นต้น แต่จริงๆ แล้วที่ถูกต้องนั้น จะต้องเขียนและเรียกชื่อเต็มทั้งหมด นั้นหมายถึงต้องมี ชื่อ ขนาด, Offset และประเภทของ P.C.D. พ่วงท้ายด้วย โดยหลักการเขียนและความหมาย อธิบายได้ ดังต่อไปนี้

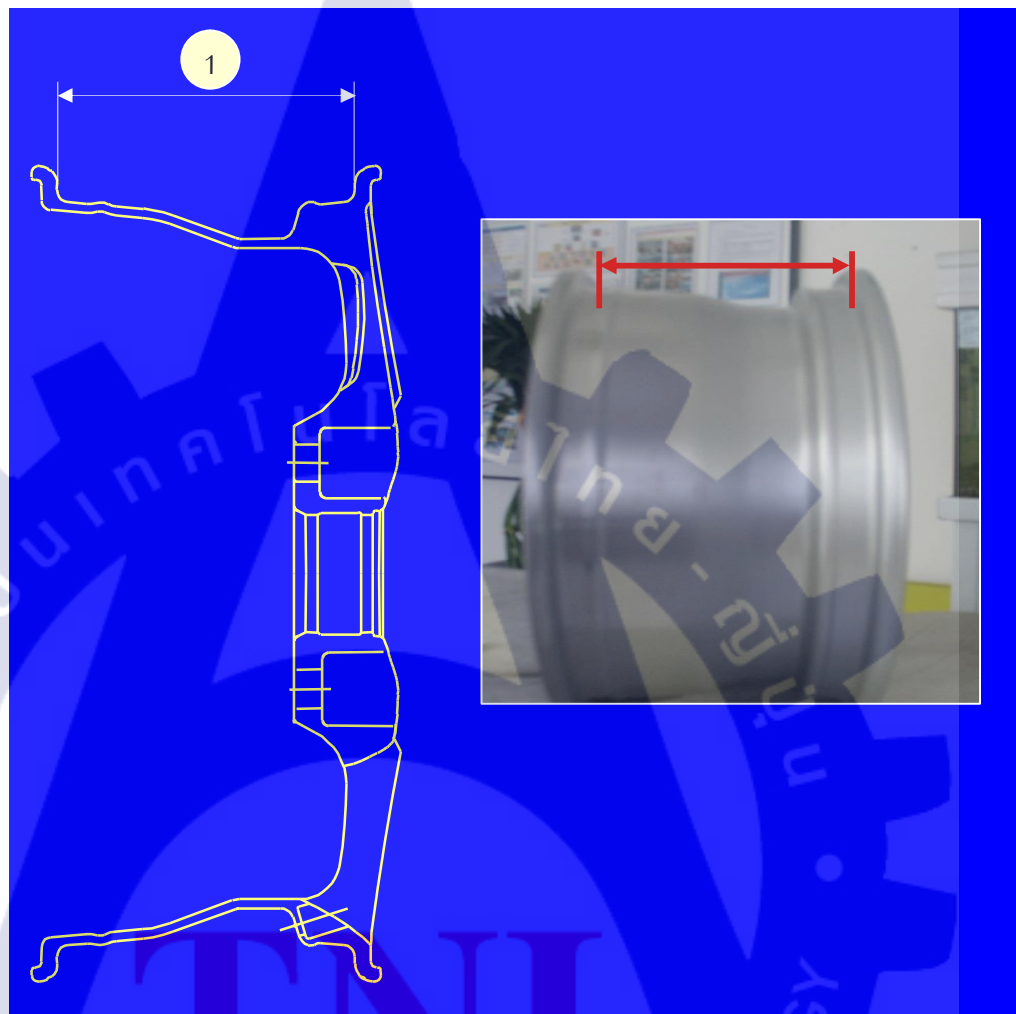
รูปที่ 2.3 ความกว้างของ RIM ( Rim Width)

ความกว้างของ Rim หมายถึง ระยะความยาวของล้อแนวตั้ง วัดจาก Flange จนถึง ระยะค้ำนอกสุดของ Bead seat เป็นส่วนที่ติดตั้งและยึดยางไว้

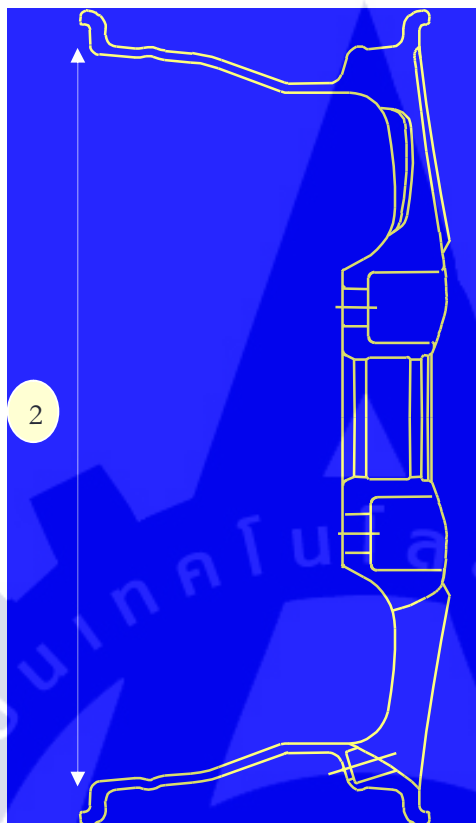
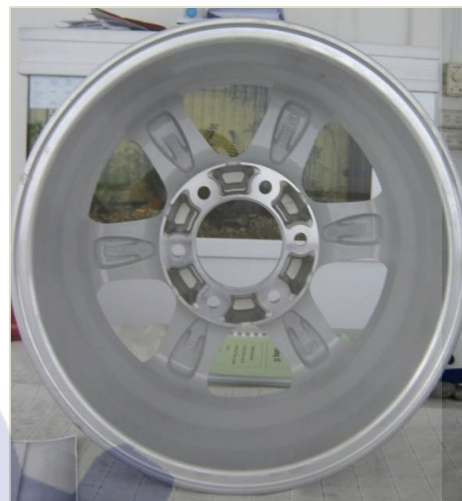
รูปที่ 2.4 เส้นผ่าศูนย์กลางกลางของ Rim

เส้นผ่านศูนย์กลางกลางของ Rim หมายถึง ระยะความยาวของล้อแนวนอน วัดจาก Flange ด้านนอกจนถึง Flange ด้านนอกฝั่งตรงข้ามอีกด้านหนึ่ง

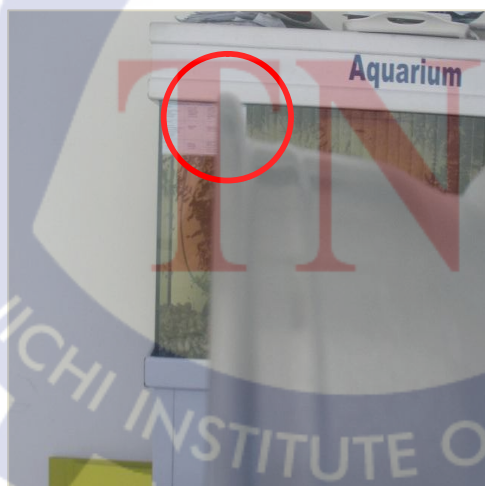
รูปที่ 2.5 Flange

Flange หมายถึง บริเวณส่วนโค้งที่อยู่ต่ำที่สุดของล้อ เป็นส่วนของ Rim ที่ยึดยางไว้ในทิศทาง ซ้ายขวา

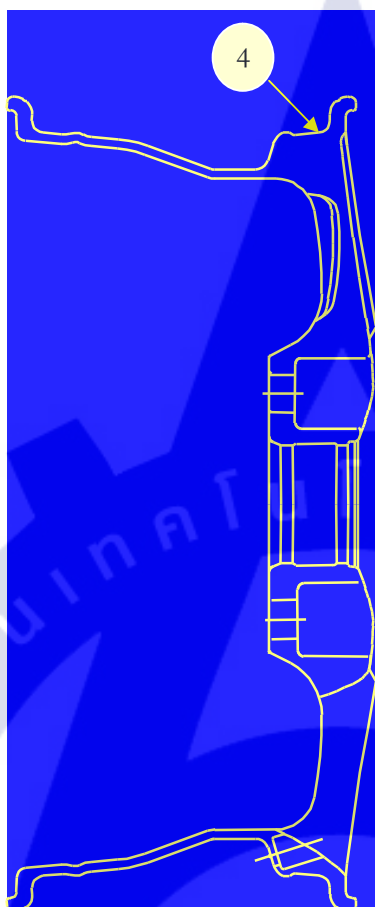
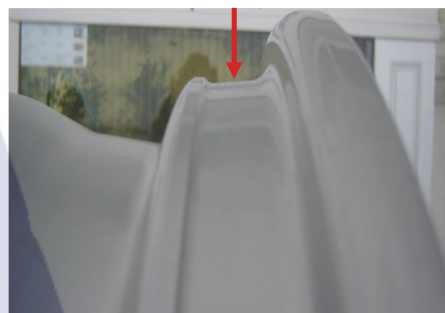
รูปที่ 2.6 Bead seat

Bead seat หมายถึง ระยะด้านบนของล้อย ที่มีลักษณะเว้าเข้าไปด้านในรอบวงจะอยู่ระหว่าง Hump กับขอบด้านหน้าของล้อยเป็นส่วนของ Rim ที่สัมผัสกับส่วน Bead ของยาง แล้วก็ยึดยางไว้ในแนวรัศมี

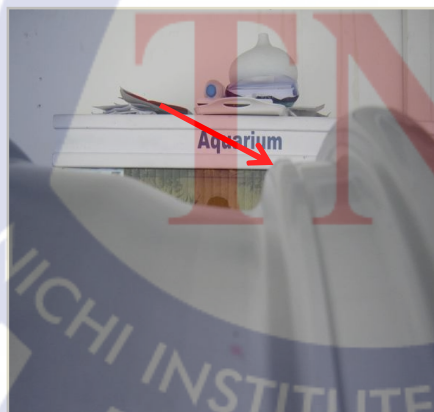
รูปที่ 2.7 Hump

Hump หมายถึง บริเวณส่วนโค้งนูนถัดจาก Bead seat ก่อนจะถึงระยะ Well ของล้อย

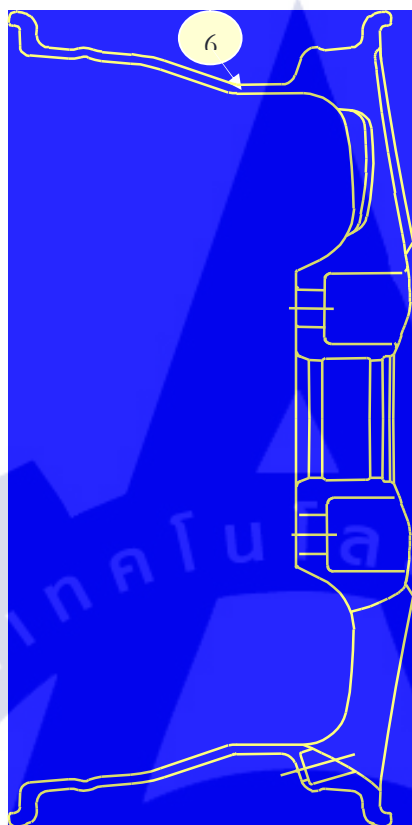
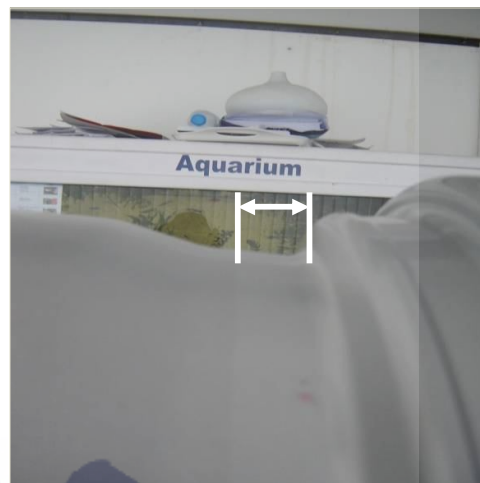
รูปที่ 2.8 Well

Well หมายถึง บริเวณเว้าลึกสุด ของล้อยตำแหน่งจะอยู่ ระหว่าง Hump กับ จุดเริ่มต้นส่วนโค้งลาดเอียงของผิวล้อด้านล่าง เป็นส่วนของ Rim ที่มีความลึกและความกว้างเพื่อให้ทำการถอดใส่ยางได้ง่าย เรียกอีกชื่อหนึ่งได้ว่า Drop Center

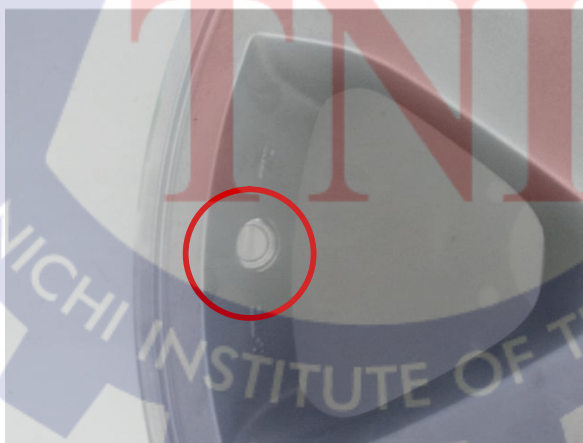
รูปที่ 2.9 Valve Hole

Valve Hole หมายถึง รูสำหรับใส่จุกบลม จะอยู่บริเวณขอบล้อ

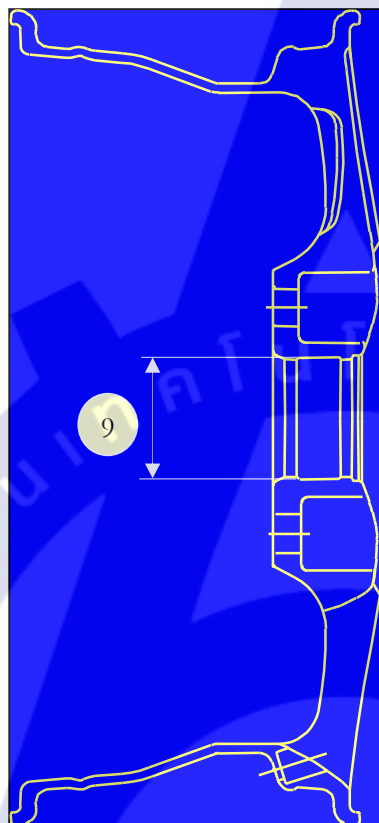
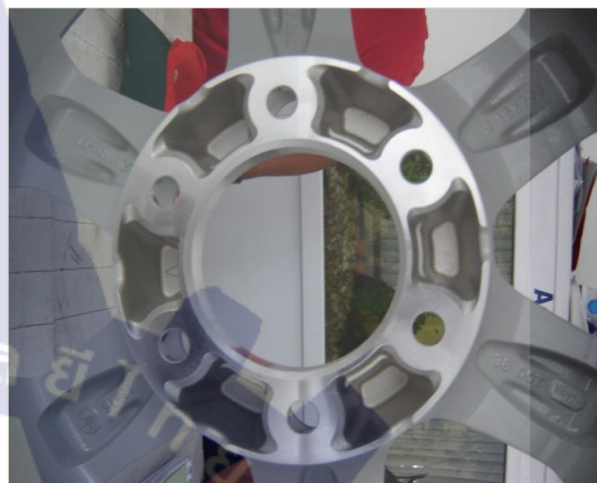
รูปที่ 2.11 เส้นผ่านศูนย์กลางของรู Hub

เส้นผ่านศูนย์กลางของรู Hub หมายถึงระยะความกว้างที่สุดของรู Hub เป็นรูสำหรับใส่ Tire Valve

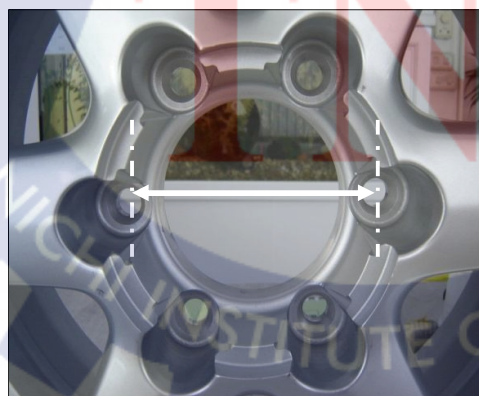
รูปที่ 2.12 Pitch Circle Diameter (P.C.D.)

P.C.D. หมายถึง ตำแหน่งที่ใช้สวม Nut ของล้อกับรถยนต์

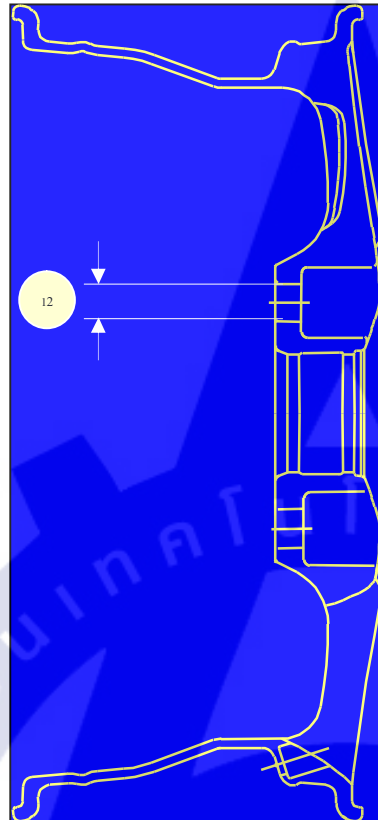
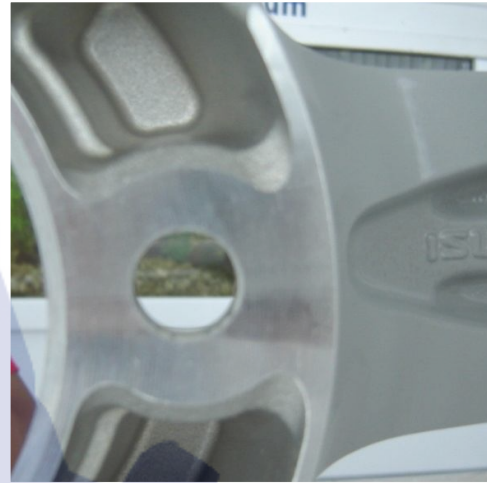
รูปที่ 2.13 Bolt hole Diameter

Bolt hole Diameter หมายถึง ระยะเวลาความกว้างของรูประกอบ Bolt

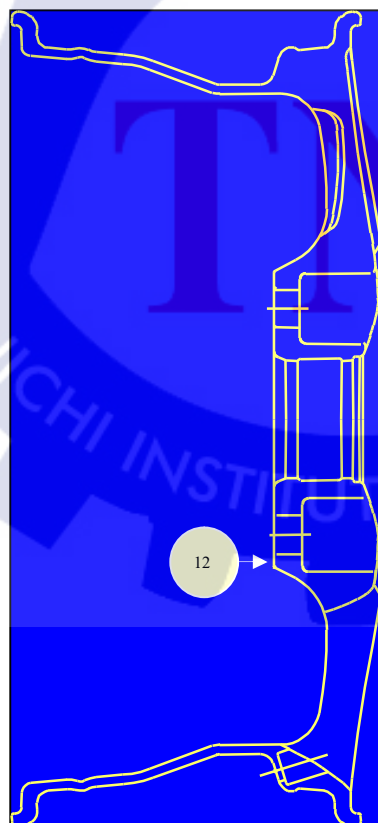
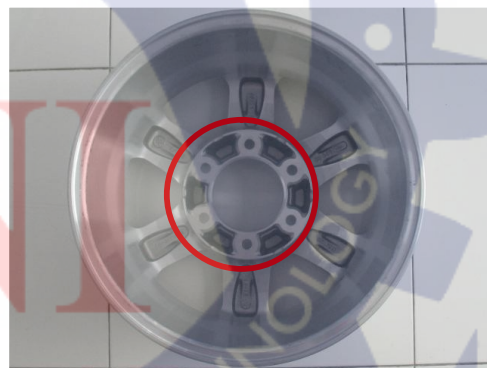
รูปที่ 2.14 ผิวสำหรับประกอบของ Disk (Disk Attachment face)

ผิวสำหรับประกอบของ Disk หมายถึงผิวบริเวณ Disk ด้านในของล้อ ซึ่งเป็นจุดสัมผัสกับ Disk ของรถยนต์เมื่อนำไปประกอบ

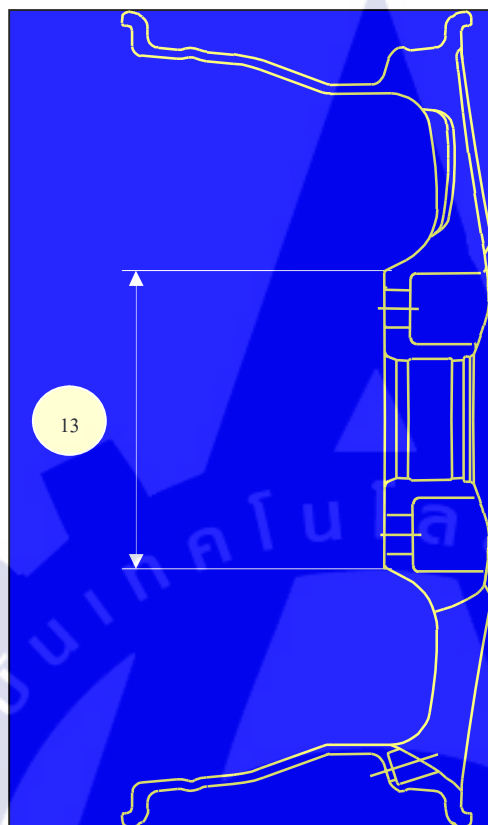
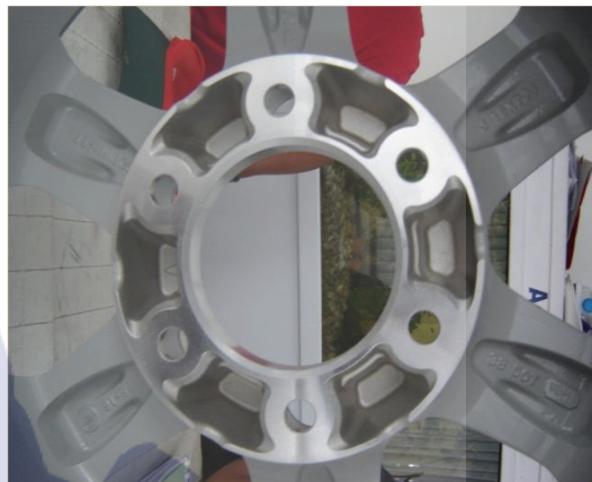
รูปที่ 2.15 Attachment Diameter

Attachment Diameter หมายถึง ระยะ  
เส้นผ่านศูนย์กลาง ของผิว Disk ด้านใน  
ของล้อวัดจากระยะขอบนอกของ Disk ถึง  
ขอบนอกอีกด้าน

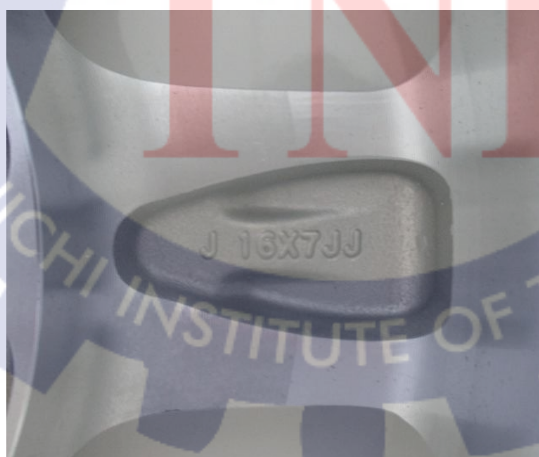
รูปที่2.20 สัญลักษณ์ บ่งบอกรายละเอียดของล้อ

สัญลักษณ์ตามรูปภาพ เป็น

สัญลักษณ์ที่บ่งบอกรายละเอียดของล้อนั้นๆ คือบอกขนาดเส้นผ่านศูนย์กลางของล้อ ซึ่งมีหน่วยวัดเป็นนิ้ว และบอกความกว้างของกระทะล้อ ตามด้วยมาตรฐานรูปแบบของขอบล้อ

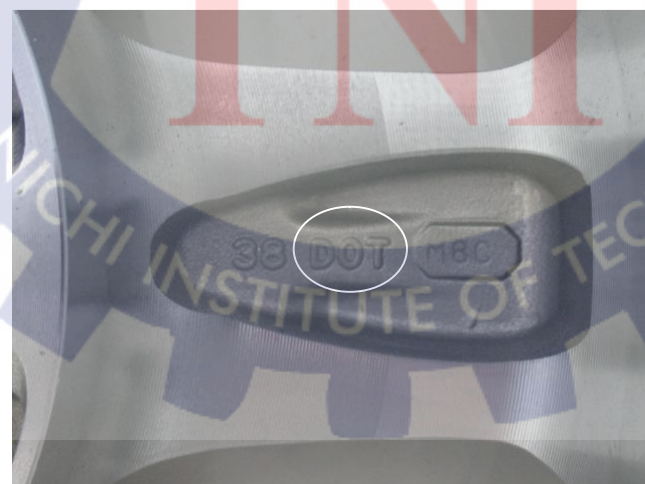
รูปที่ 2.22 สัญลักษณ์ DOT

**DOT = Department of Transportation of America (กรมการขนส่งทางบกของอเมริกา)**

สัญลักษณ์ตามรูปภาพ เป็นสัญลักษณ์ที่บ่งบอกมาตรฐานรับรองของกรมการขนส่งทางบกของอเมริกา นั้นหมายถึงรถยนต์ที่จะนำไปขายที่ประเทศอเมริกานั้น ล้อจะต้องมีสัญลักษณ์ DOT นี้ด้วย จึงจะสามารถขายรถยนต์ได้ ซึ่ง Enkei จะทำให้ (หมายถึงใส่สัญลักษณ์นี้ลงไปในตัว) ตามที่ลูกค้าร้องขอ ซึ่งบางรุ่นอาจจะมีสัญลักษณ์นี้ หรือ ไม่มีก็ได้

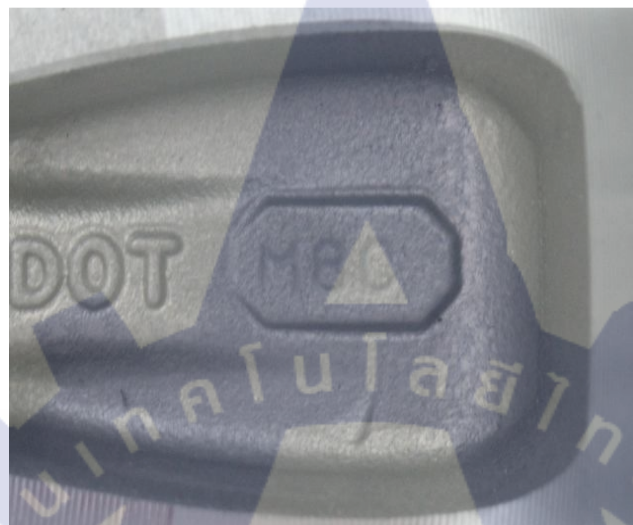
รูปที่ 2.25 มาตรฐานแบบ MAP Process

มาตรฐานแบบ MAP Process (Map-8/1, Map-9/1,2)

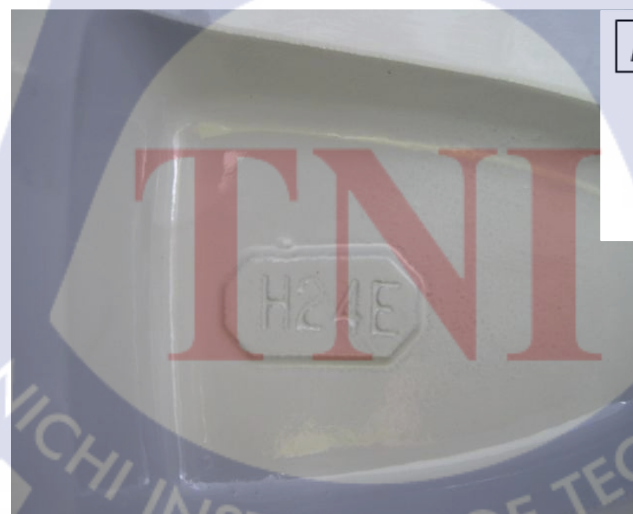
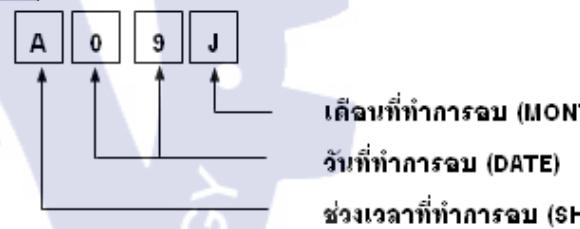
รูปที่ 2.26 มาตรฐานแบบ G.D.C. Process

มาตรฐานแบบ G.D.C. Process (Map-8/2,3)

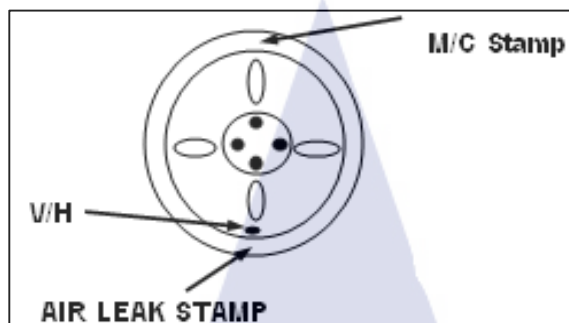
รูปที่ 2.27 การ Stamp หลังจากการ Air-Leak (Air Leak Stamp)

### สัญลักษณ์ การผ่าน Machining Process

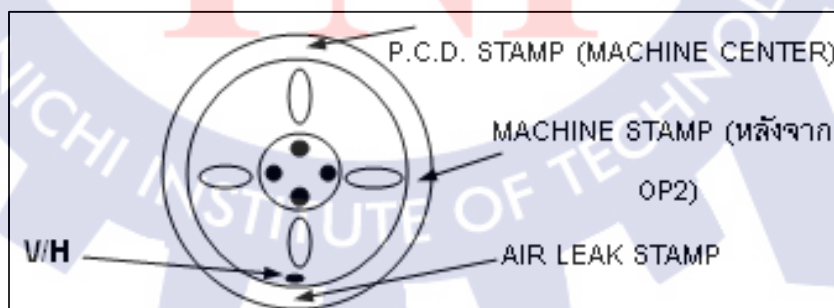
รูปที่ 2.29 สัญลักษณ์ การผ่าน Machining Process แบบ Manual

### สัญลักษณ์ การผ่าน Machining Process แบบ Manual (Map-8/2,3 , Map-9/1,2 CNC)

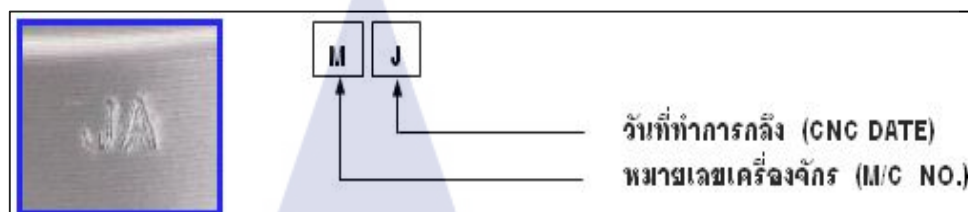
รูปที่ 2.30 การ Stamp หลังจากการกลึง

1.การ Stamp หลังจากการกลึง (CNC Stamp)

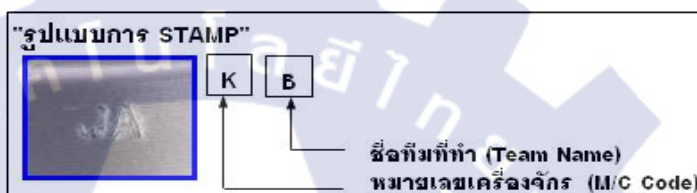
รูปที่ 2.31 การ Stamp หลังจากการ Air-Leak และเจาะ

2. การ Stamp หลังจากการ Air-Leak และเจาะ (Air Leak and P.C.D. Stamp)

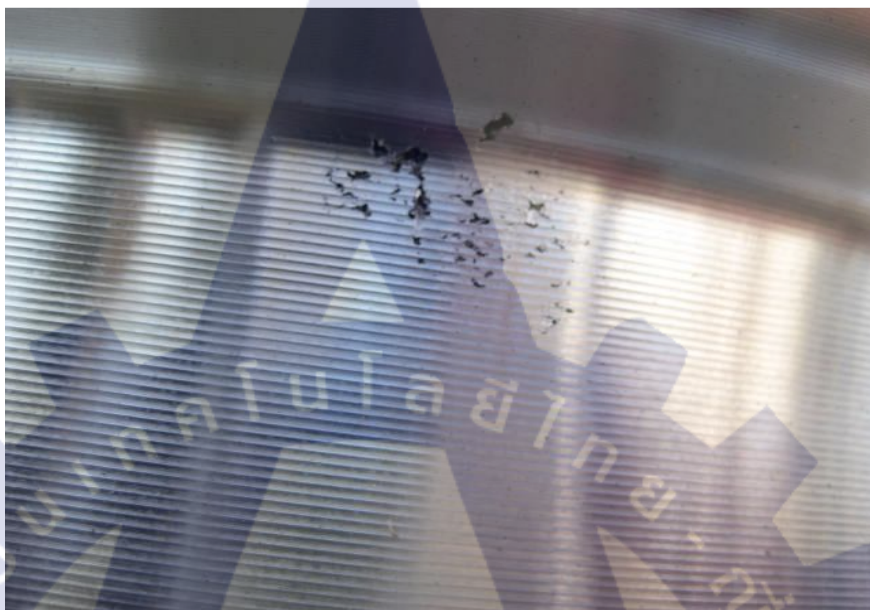
รูปที่2.32 Hikesu (โพรงอากาศ)

1.Hikesu (โพรงอากาศ) รอยเป็นกลุ่มโพรงอากาศเล็กๆ เกิดจากการเย็นตัวไม่พร้อมกันทำให้อลูมิเนียมหดตัวขณะเย็นจนเกิดเป็นกลุ่มโพรง

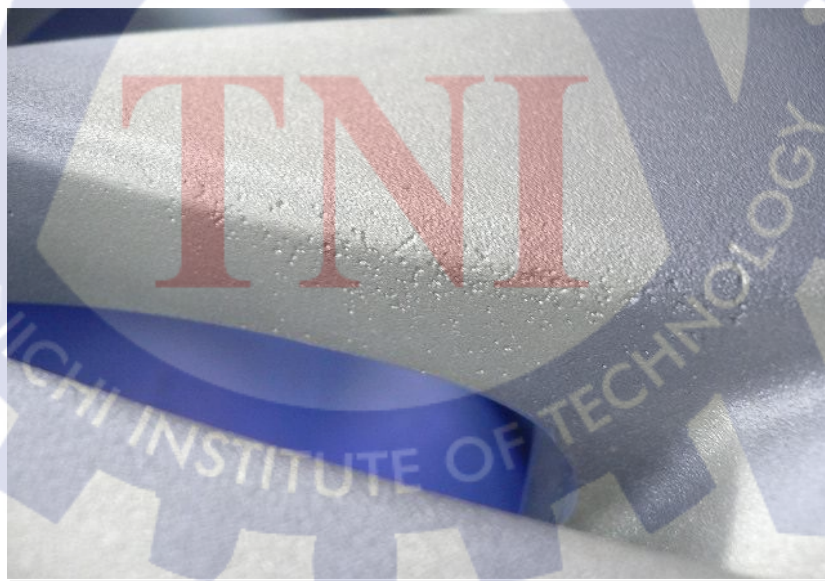
รูปที่2.33 Sunaochi (ทรายหล่น)

2.Sunaochi (ทรายหล่น) Air blow ไม่เหมาะสม ทรายหรือสิ่งแปลกปลอมตกค้าง จึงเข้าไปอยู่ในMold ทำให้ลื้อที่หล่อออกมาเป็นรอยบวม

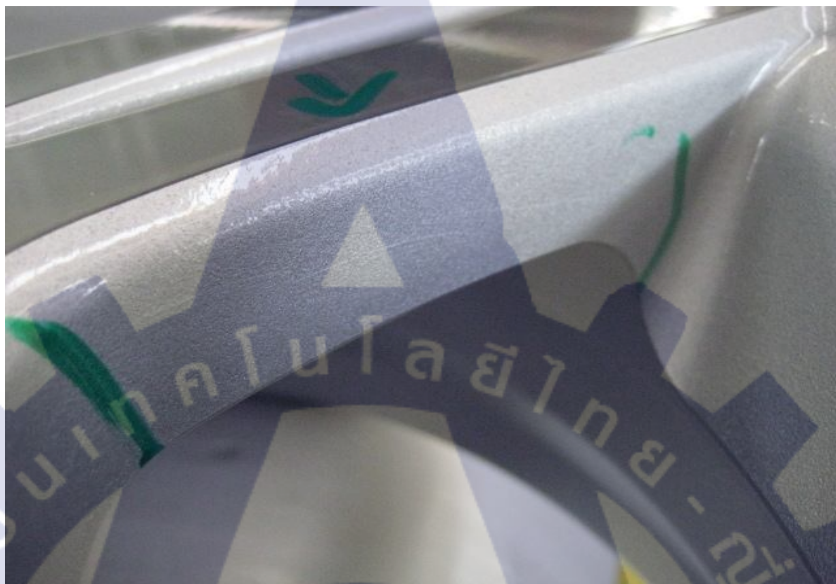
รูปที่ 2.34 Yujiwa (ผิวคล้ำยรอยแตก)

**3.Yujiwa (ผิวคล้ำยรอยแตก)** รอยนูนเป็นเส้นเล็กๆหรือบางครั้งเป็น รอยแยกคล้ายรอยร้าว เกิดจากน้ำอลูมิเนียมที่ปะทะ Mold แล้วเย็นตัวก่อนขณะที่น้ำอลูมิเนียมที่ตามมาทยอยเย็นตาม จึงทำให้เหมือนกับน้ำอลูมิเนียมไม่รวมเป็นเนื้อเดียวกัน (รอยแยกหรือเวลาในการรวมตัวกันอย่างไม่เหมาะสม ทำให้เกิดเป็นเส้นนูน)

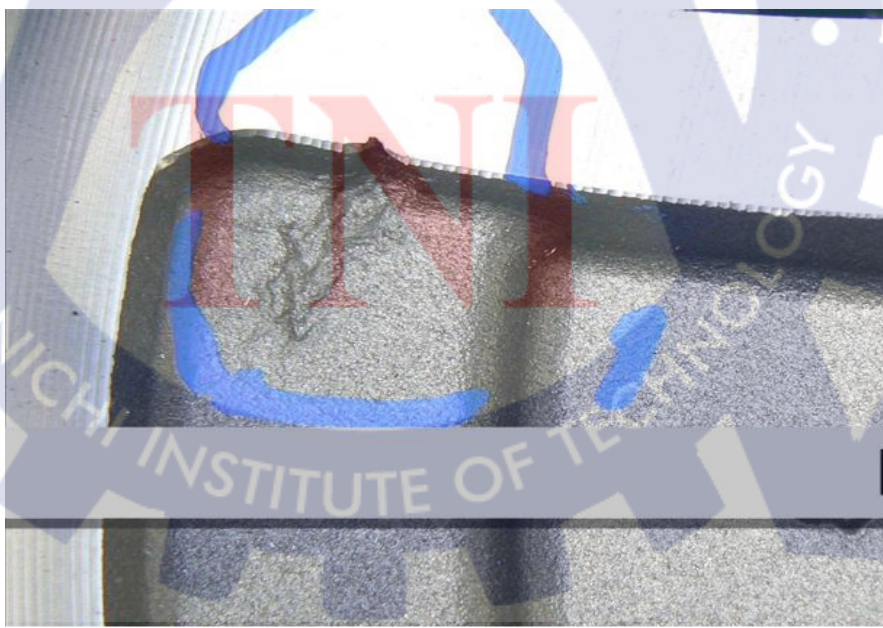
รูปที่ 2.35 Misrun (หล่อไม่เต็ม)

**4.Misrun (หล่อไม่เต็ม)** เกิดจากสภาวะอุณหภูมิของ แบบงาน หรือ น้ำอลูมิเนียมไม่เหมาะสม ส่งผลกระทบบำบัดน้ำอลูมิเนียมขณะเทลงในแบบงานแล้วไม่เต็มแบบ

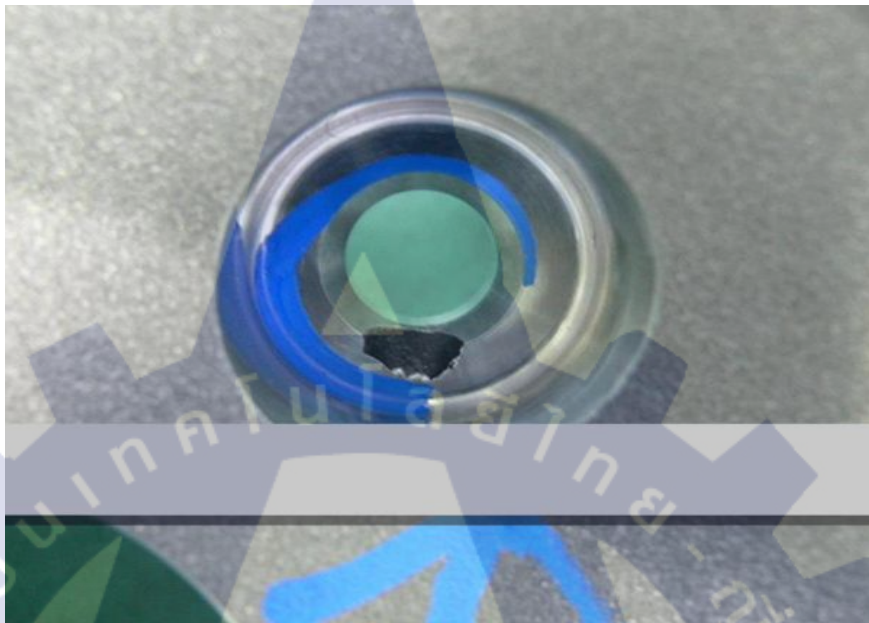
รูปที่ 2.36 Blowhole (รูขนาดใหญ่)

**5.Blowhole (รูขนาดใหญ่)** รอยเป็นหลุมที่เกิดจากโพรงอากาศ ขนาดใหญ่แทรกตัวอยู่ในน้ำ  
อลูมิเนียมก่อนการแข็งตัวมีแก๊สที่เกิดจากอากาศหรือ Die coat ระหว่างการ Cast หรือแก๊สที่  
ออกมาจากน้ำอลูมิเนียมผสมเข้าไปจึงทำให้เกิดรูที่เป็นโพรงอากาศทั้งเล็กและใหญ่ภายในล่อ

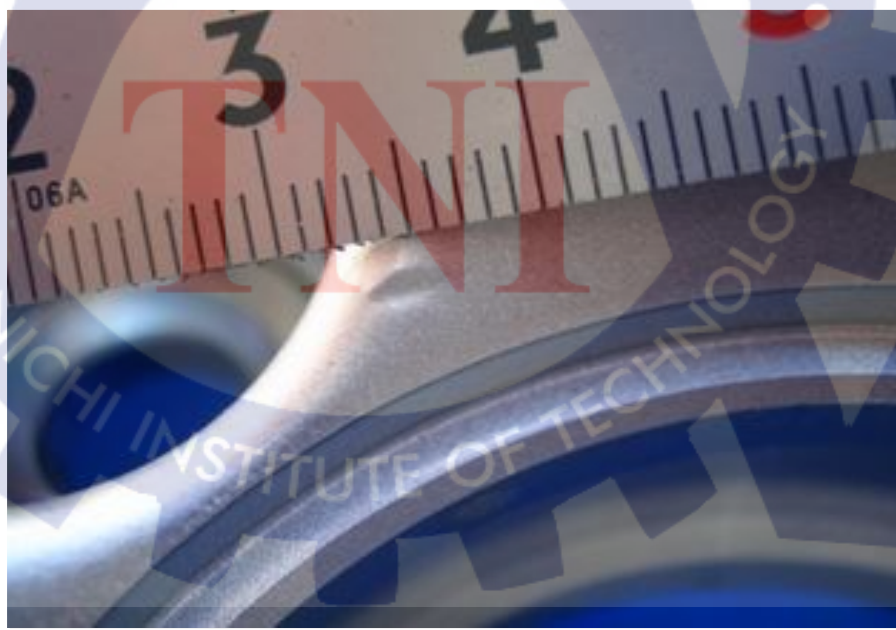
รูปที่ 2.37 Dakon (รอยกระแทก)

**6.Dakon (รอยกระแทก)** เกิดขึ้นได้ทุกระบวนการรวมถึงการขนย้ายระหว่างกระบวนการผลิต  
แต่ละขั้นตอนสำหรับงาน Casting โอกาสเกิดก็มีเช่นเดียวกัน

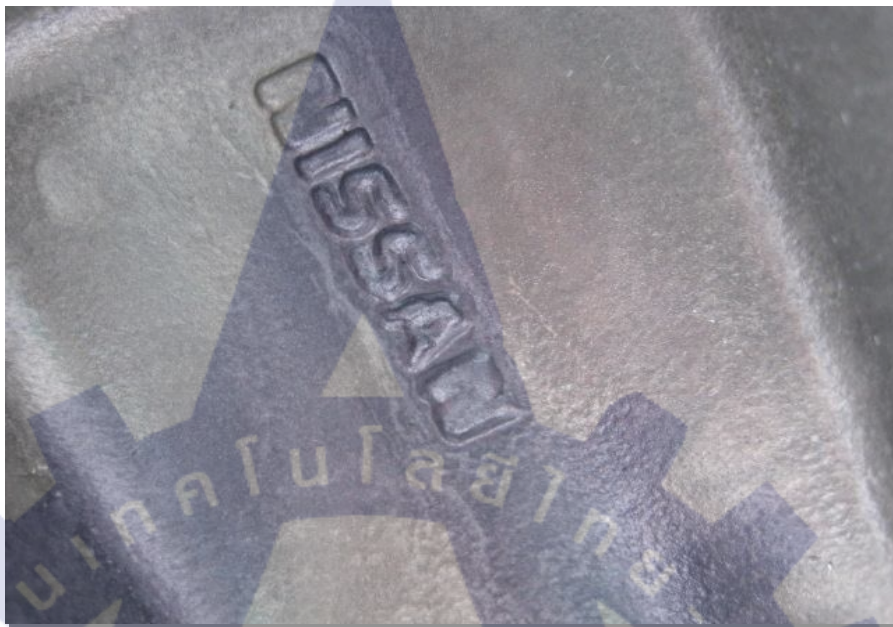
รูปที่2.38 Letering NG (ตัวหนังสือไม่ชัด)

**7.Letering NG (ตัวหนังสือไม่ชัด)** ตัวอักษรชัดเจน Lettering Burr ตัวอักษรที่ไม่สามารถอ่านได้ อาจเกิดจาก เกิดการสึกกร่อนจากDie coat, มีอุณหภูมิเย็นเกินไป หรือ Mold เก่าจนใช้ไม่ได้.

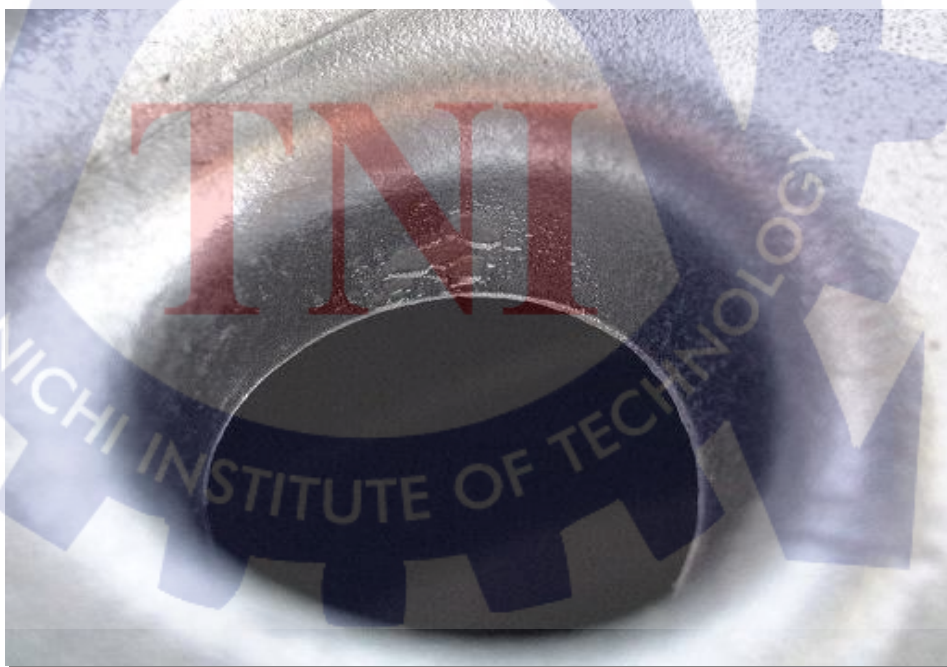
รูปที่2.39 Kajiri (รอยครูดกับ โมลด์)

**8.Kajiri (รอยครูดกับโมลด์)** จากการที่อุณหภูมิเย็นเกินไปที่ Mold หรือผนัง Mold ตอนที่ดึงMold ออก มีลักษณะครูดรอยระหว่างล้อกับ Mold ส่วนใหญ่เกิดจาก Lower Mold เกิดในขณะที่ Upper Mold กำลังแยกตัวออกจาก Lower Mold อีกทั้ง Center ของ Mold ไม่ดี

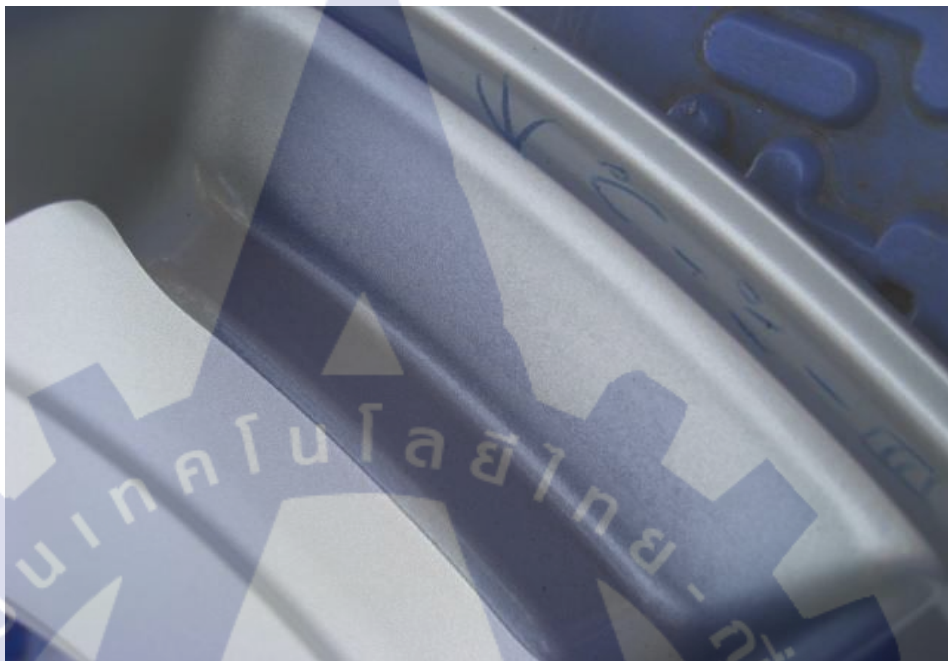
รูปที่2.40 Repair NG (ผิวแต่งไม่เรียบ)

**9.Repair NG (ผิวแต่งไม่เรียบ)** ตอนที่ทำการ Paper ชัด Defect จำพวก Kajiri นั้นทำการขัดมากเกินไป ทำให้เห็นเป็นรอยกระดาช่นอกจากนี้ยังเป็นรูบ่มอีกด้วย

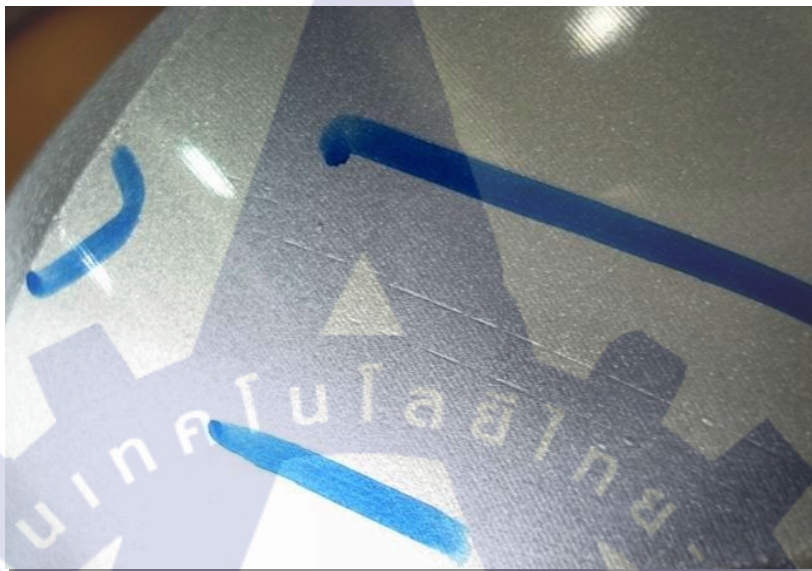
รูปที่ 2.42 Kisu (รอยขีดข่วน รอยกระแทก)

**11.Kisu (รอยขีดข่วน รอยกระแทก)** หลังจากการ Machine รอย Scratch จะมีลักษณะขนกับ Conveyer หรือตกในตอนที่ Handling เกิดได้ทุกระบวนการรวมถึงการขนย้ายระหว่าง กระบวนการผลิตแต่ละขั้นตอน

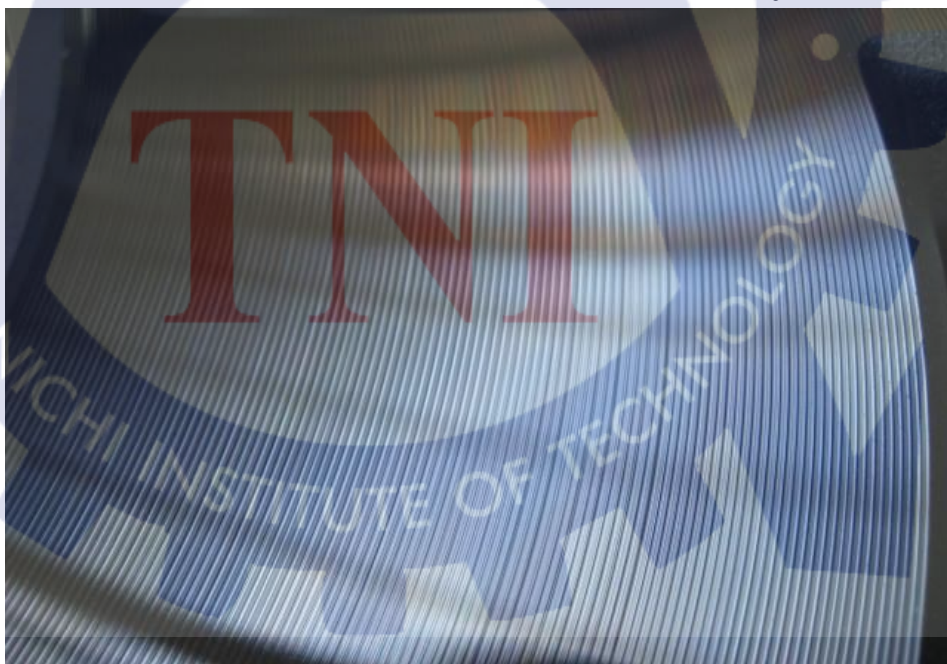
รูปที่ 2.43 Biriri (กลิ้งเป็นลอน)

**12.Biriri (กลิ้งเป็นลอน)** ผิวที่ทำการกลิ้ง จะมีลักษณะที่หยาบ ตามการ Machine, ความละเอียดของตัวเครื่อง และรูปร่างของล้อ รอยกลิ้งเป็นลอนเกิดจากการปรับตั้งแท่นมิดไม่ดีทำให้เกิดการ สะท้อนของมิดกลิ้งจนเกินเป็นลอน หรือเกิดจากสภาพของเครื่องจักรมีปัญหา

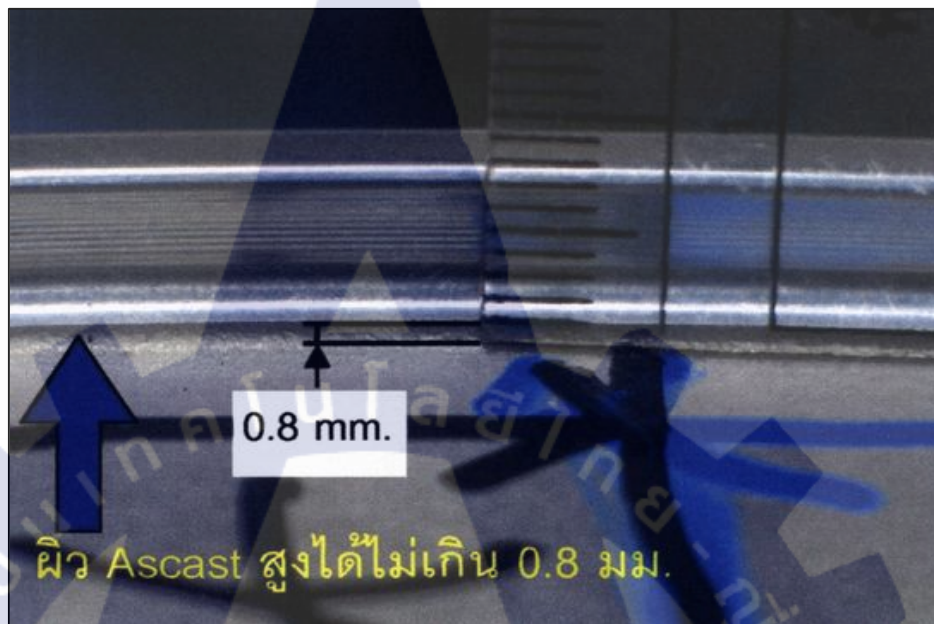
รูปที่ 2.44 Kurokawa (กลิ้งไม่หมด)

**13.Kurokawa (กลิ้งไม่หมด)** เกิดจากผิวลูมิเนียมต่ำกว่าระดับผิวที่ทำการกลิ้ง หรือ ตัดเจาะ ในบางบริเวณ บางครั้งเกิดจากการเป็น Kajini ที่เป็นลักษณะลึกมากๆ อีกทั้งยังสามารถเกิดได้จากสาเหตุของการขีดหัดตัวของล้อลูมิเนียมขณะเข้า T6 (Heat Treatment)

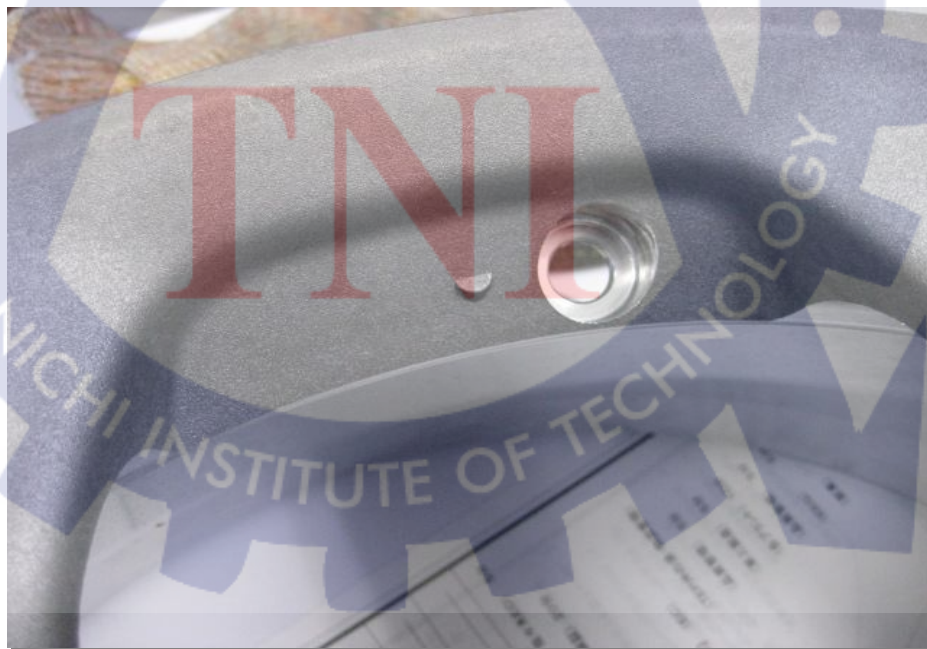
รูปที่ 2.45 เจาะเยื้อง

**14.(เจาะเยื้อง)** ความหลวมของ Stopper Pin ในตำแหน่งการเจาะ ที่กำหนดของ M/C

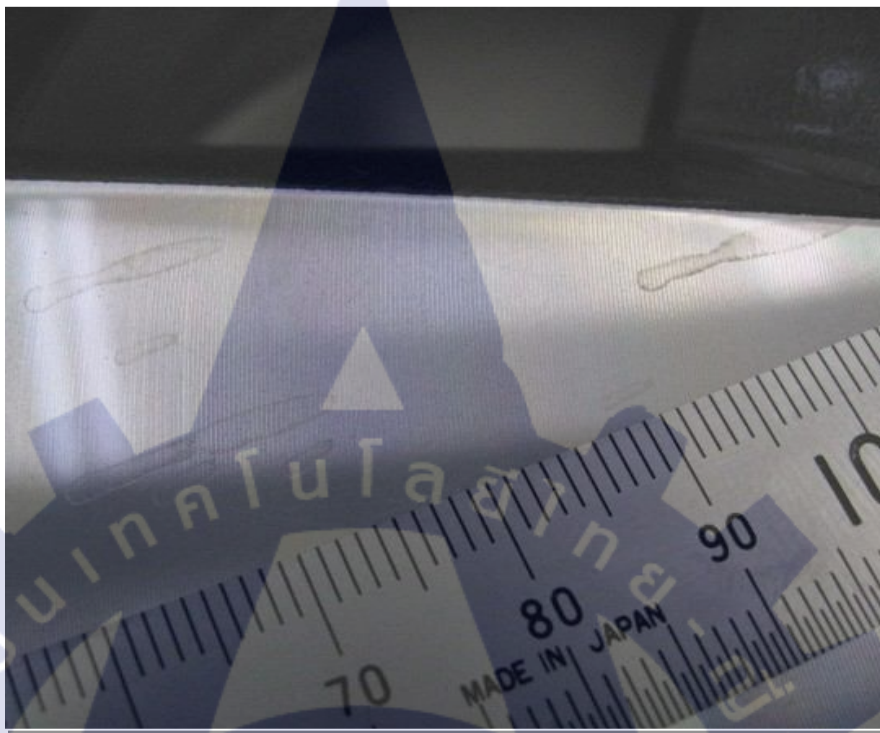
รูปที่2.46 Shimi (รอยเปื้อน)

**15.Shimi (รอยเปื้อน)** เป็นรอยสีไหลในลักษณะเป็นแนวขวางบนผิวกลึง หลังจากที่ฟันสี ก็จะ  
ลอยขึ้นมา

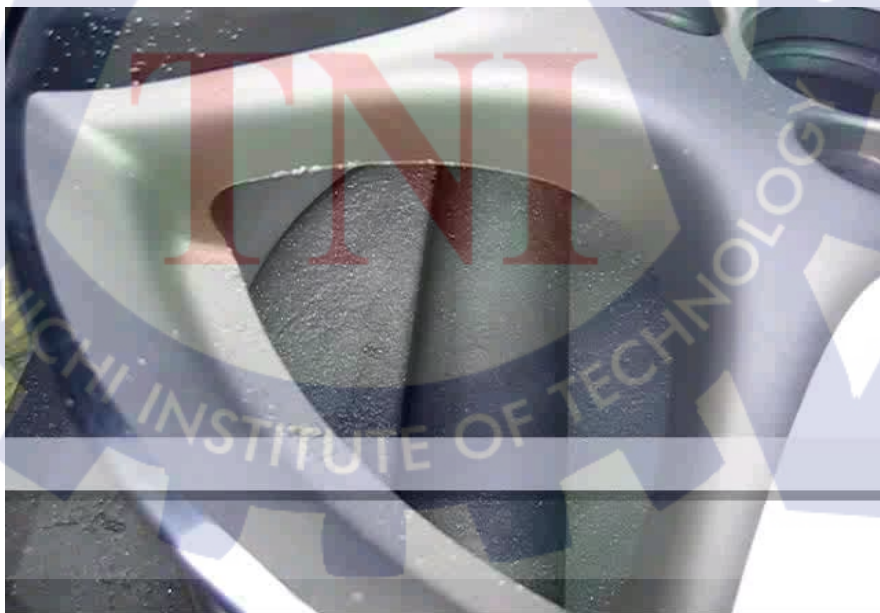
รูปที่2.47 Take out bari (ครีบกม)

**16.Take out bari (ครีบกม)** มีรอย Scratch (กระตุก) ที่เกิดขึ้นในขณะที่ใช้มีด หรือ Reamer  
ในการTake out Bari.

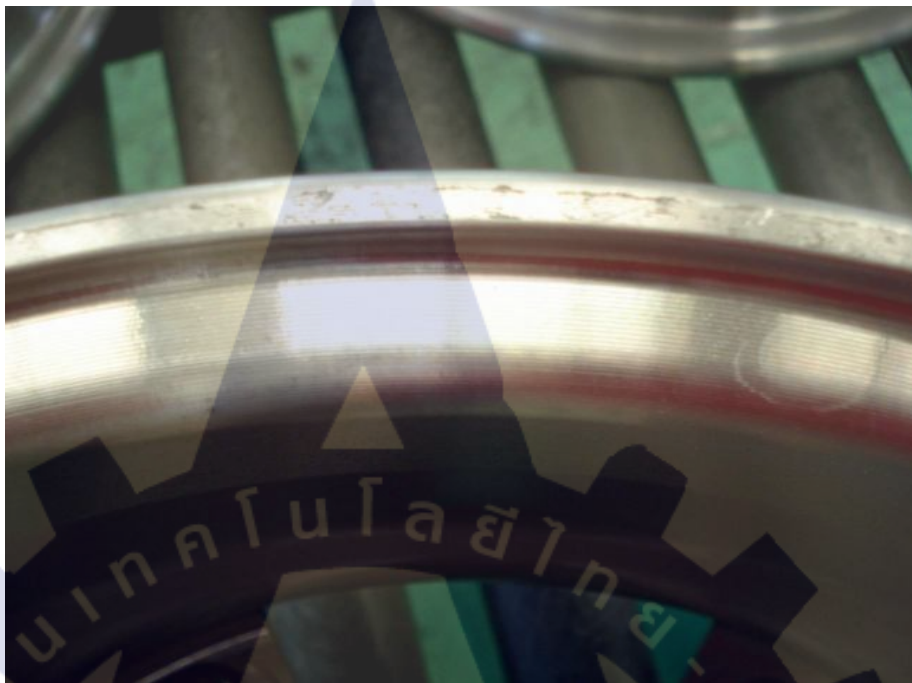
รูปที่ 2.48 Identify Unclear (Stamp ไม่ชัดเจน)

### 17. Identify Unclear (Stamp ไม่ชัดเจน)

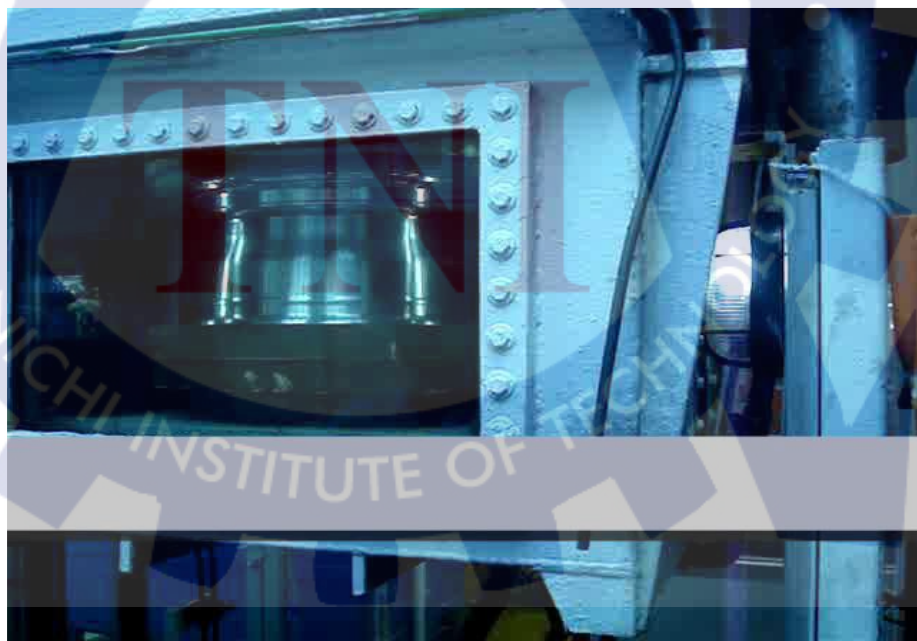
รูปที่ 2.49 ไม่ได้ตอกมาร์ค

18. No Identify Stamp Airleak (ไม่ได้ตอกมาร์ค) หลังจาก check Leak พนักงานต้องทำการ Take out bari ซึ่งขั้นตอนในการปฏิบัติงานนี้มีโอกาสที่พนักงานจะเกิดความผิดพลาดจนทำให้ลืมการทำการ Stamp air leak.

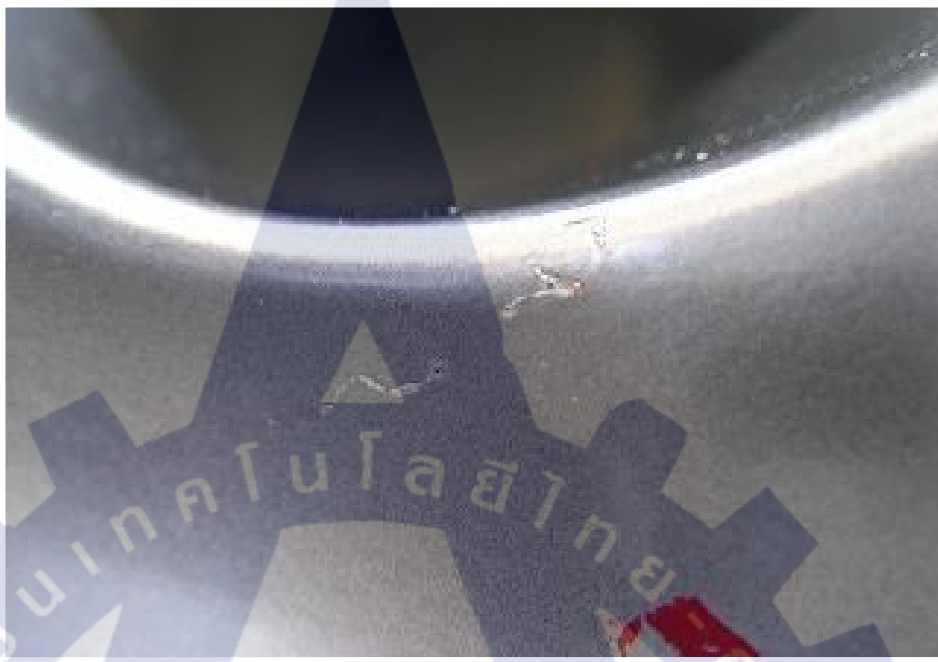
รูปที่2.50 Dust เส้นใย(KEBA)

**19. Dust เส้นใย(KEBA)** ตอนที่ทำการพ่นสี มีเศษผงหรือเส้นใยติดหน้าล้อ เม็ดฝุ่นหรือเส้นใยเกิดจากมี เส้นด้ายจากถุงมือ เส้นผม เม็ดฝุ่น หรือเส้นใยต่างๆ จับหน้าล้อก่อนการพ่นสี

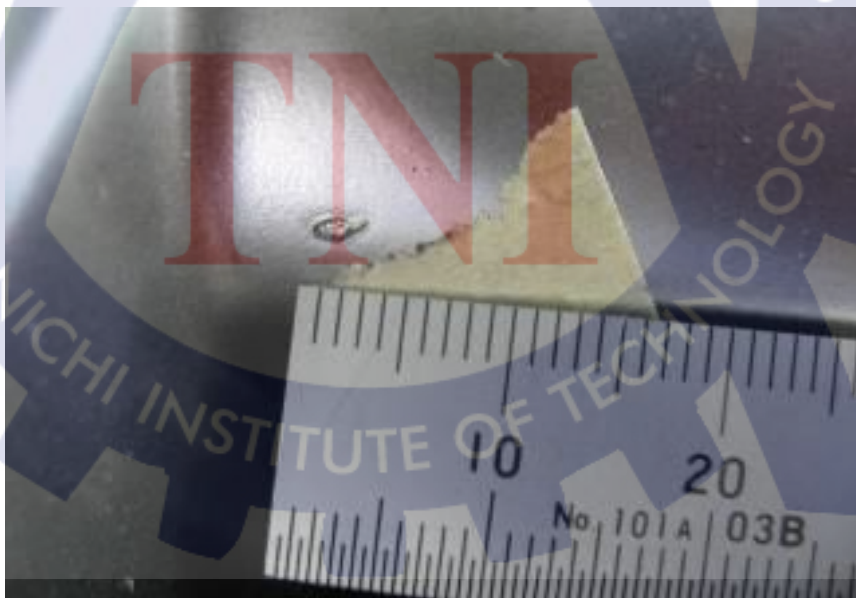
รูปที่2.51 เม็ดสีบนล้อ BUTSU

**20. เม็ดสีบนล้อ BUTSU** ผิวที่พ่นจะมีก้อนสีหรือ Dust ติดอยู่ ทำให้ผิวมีลักษณะนูน (สีเหมือนกันกับสีที่พ่น) เม็ดสีหยดลงบนหน้าล้ออาจมาจากการคนสีแล้วหยด หรือมีคราบสีเกาะที่หัวปืน

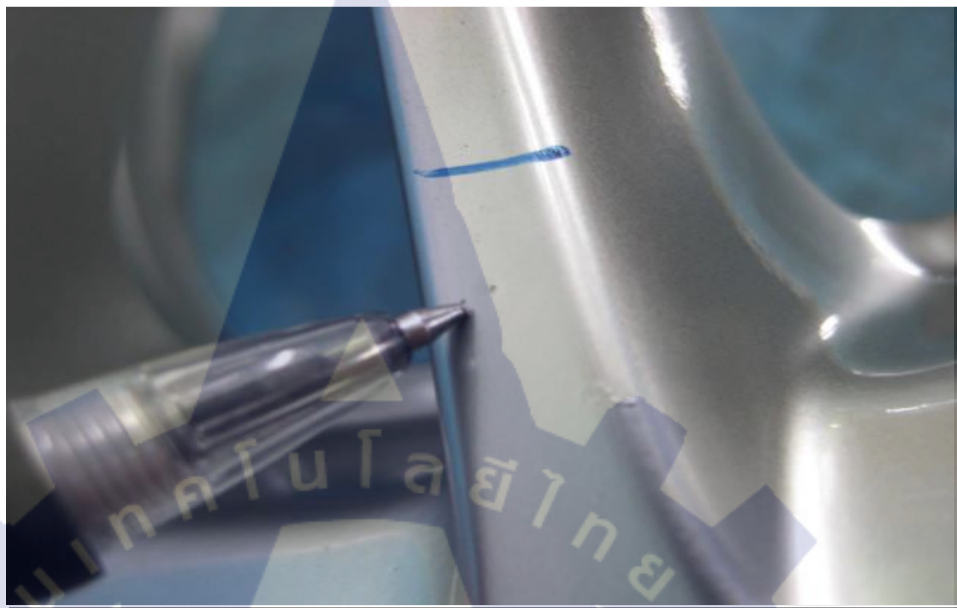
รูปที่2.52 Black Dust

**21.Black Dust (KUROBUTU)** หลังจากทึ่พ่น จะมีเศษผง, น้ำมัน หรือตะกอนที่มีสีต่างๆ ติดหน้าล้อ ซึ่งมาจากภายใน Booth หรือรางที่พ่นสี (Dust จะแตกต่างจากสีที่พ่น)

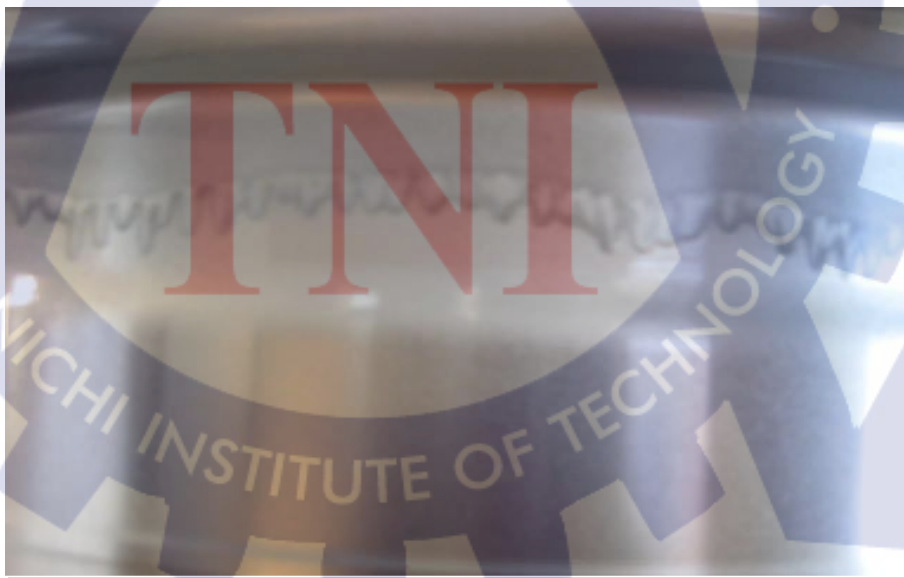
รูปที่2.53 สีไหล

**22.สีไหล (TARE)** ตอนที่ทำการพ่นปริมาณที่พ่นสีออกไปจากปืนนั้นมากเกินไป และหมุนConveyer เข้าปัญหาสีไหลที่เกิดบนล้อมาจาก สีไม่ค่อยมีความหนืด, อุณหภูมิภายใน Booth ต่ำ เป็นต้น เกิดจากการพ่นสีหนาเกินไปโดยการพ่นตำแหน่งใด ตำแหน่งหนึ่งนานๆ ทำให้เกิดการเยิ้มของสีหรือเรียกอีกอย่างหนึ่งว่าสีไหล (Paint Flow)
