รายงานการปฏิบัติงานสหกิจศึกษา

โครงการการออกแบบกระบวนการหยุดส่งของเสียไปยังกระบวนการถัดไป  
บริษัท ENKEI(THAILAND) CO.,LTD

รายงานนี้เป็นส่วนหนึ่งของรายวิชา สหกิจศึกษา (AEN-492)

สาขาวิชาวิศวกรรมยานยนต์ คณะวิศวกรรมศาสตร์

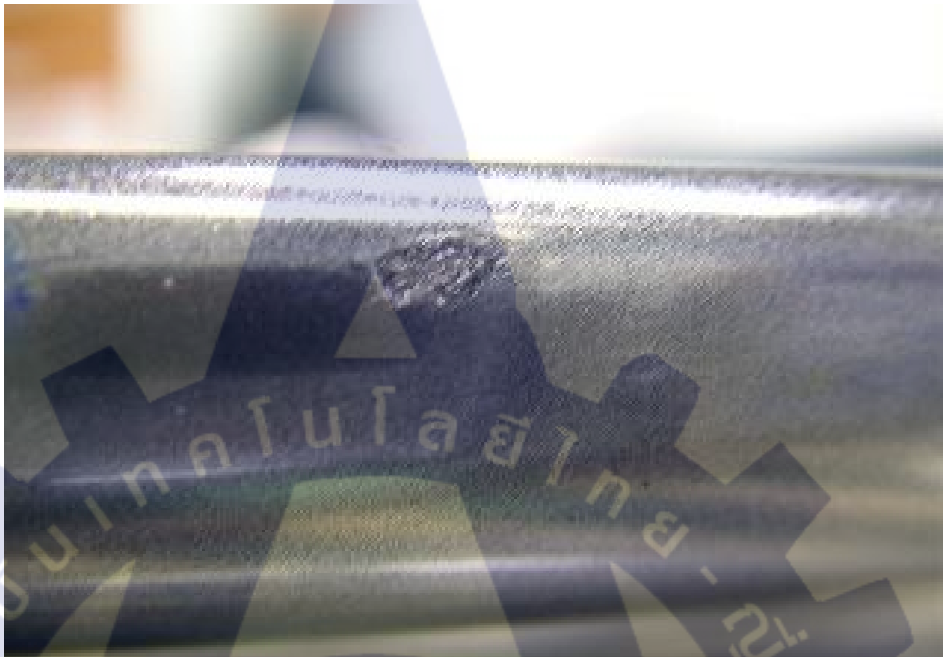
รูปที่ 2.54 รอยขีดข่วน

**23.รอยขีดข่วน (KIZU)** Scratch ส่วนใหญ่จะเกิดใน Painting Process (เช่นตอนที่เอา ล้อแขวน Hanger, การใช้ Handling, Laminate เป็นต้น) เกิดได้ทุกขบวนการรวมถึงการขนย้าย ระหว่างขบวนการผลิตแต่ละขั้นตอนโดยเฉพาะหลังการการพ่นสีและขั้นตอนการบรรจุหีบห่อ

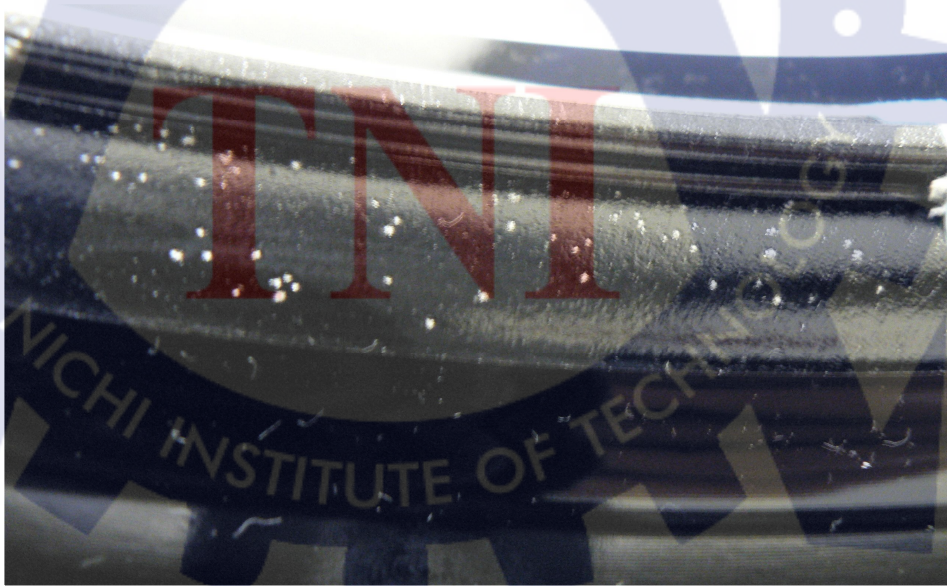
รูปที่ 2.55 รอยหยดน้ำ

**24.รอยหยดน้ำ (HAJIKI)** ถ้ามีน้ำหรือน้ำมันติดในขณะทำการพ่นสี น้ำมันจะกระจาย ควบ หล็กเลียงในส่วนนั้น สีเป็นเม็ดใสๆที่หน้าล้อเกิดจากมีน้ำหรือน้ำมัน ปน อยู่ในลมที่พ่นสี

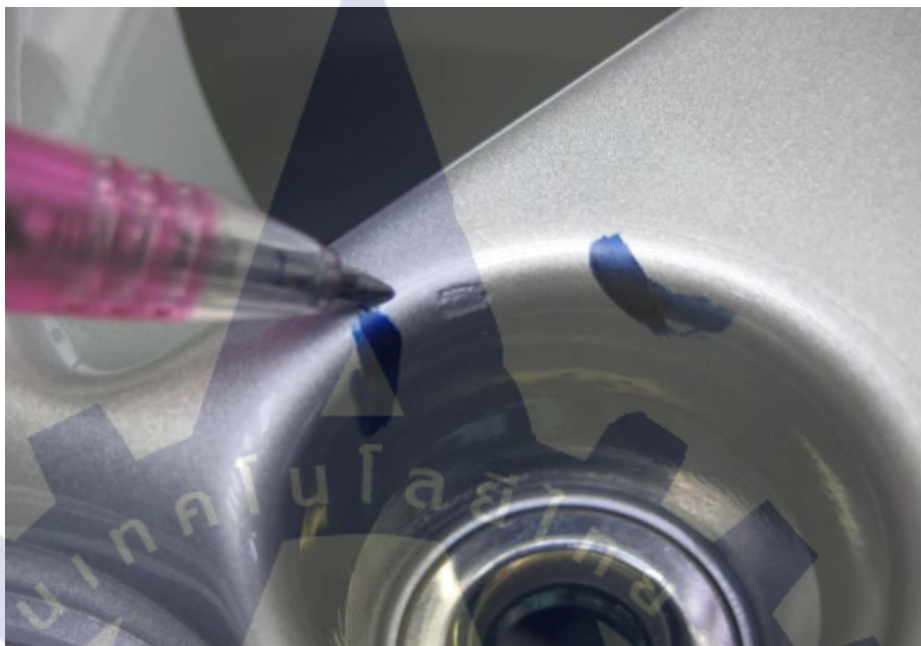
รูปที่ 2.56 การพ่น Powder

**25. การพ่น Powder (FUNTAI)** ก่อนของ Powder ตกลงในขณะที่ทำการพ่นสี, ผิวที่พ่นไม่ดี, จะมีลักษณะพองขึ้น และเป็น Leveling defect ตามการติดตั้ง Pressure

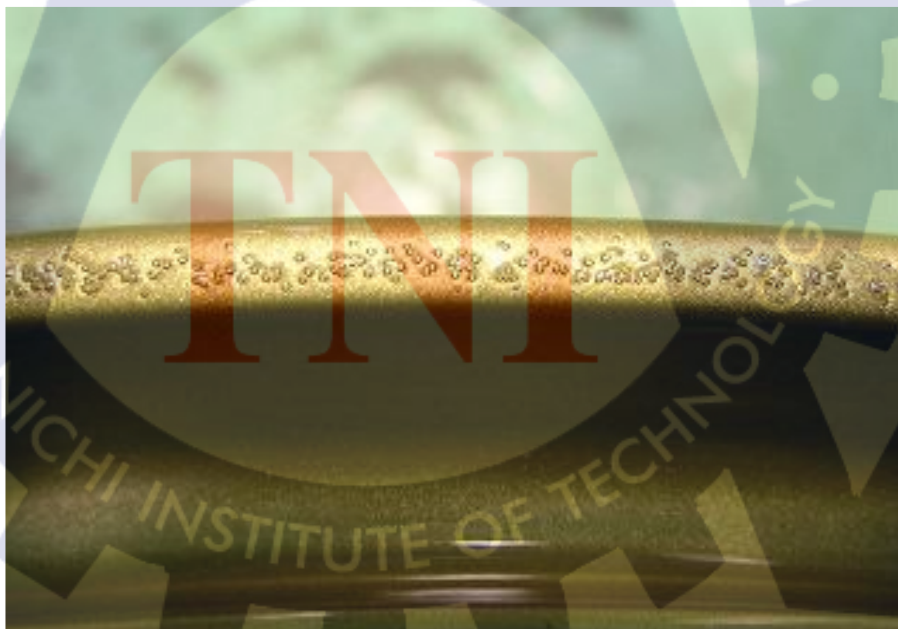
รูปที่ 2.57 สีเค็ด

**26. สีเค็ด (WAKI)** ตอนที่พ่นสีรอบสอง สีที่พ่นในครั้งแรกยังไม่แห้งดี หลังจากนั้น Thinner จากด้านล่างสีที่พ่นจะระเหย จึงทำให้เกิดผิวตะปุ่มตะป่ำ

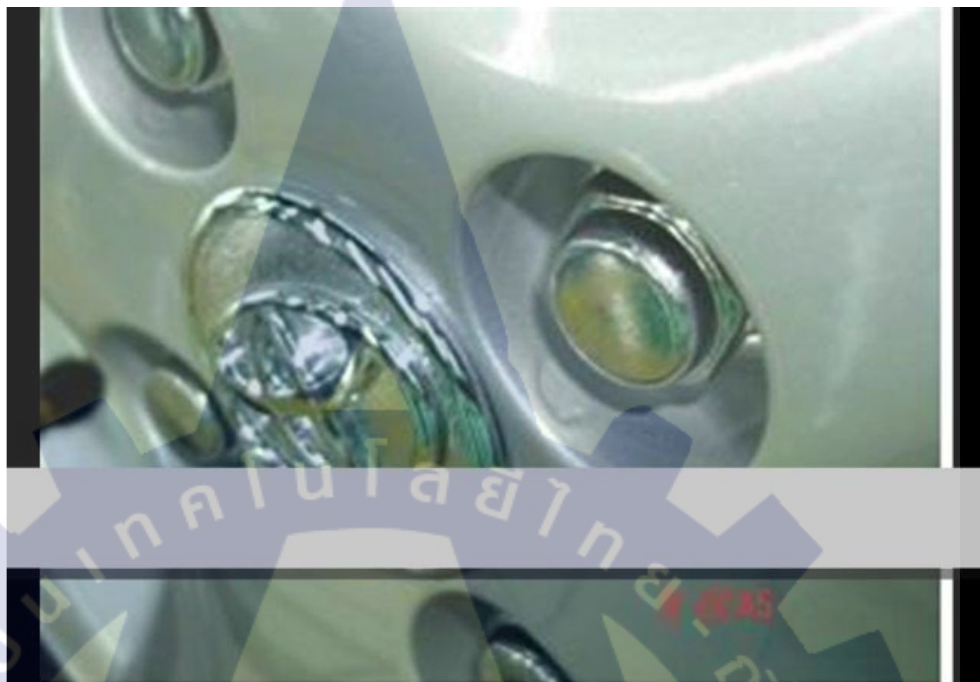
รูปที่ 2.58 Masking Scratch

**29. Masking Scratch (MASKING)** เป็นรอย Scratch ที่เกิดตอนที่ถอด Masking มีการกระทบกับรู PCD

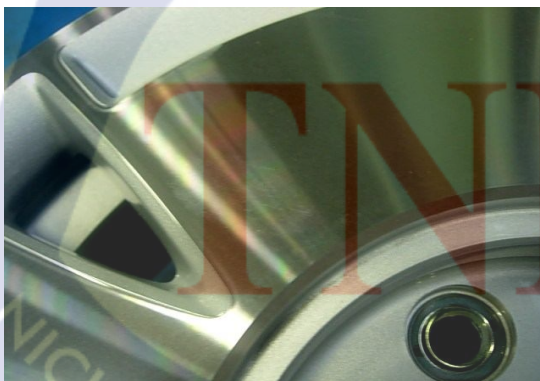
รูปที่ 2.59 Other Defect ETC.

**30.อื่นๆ (ETC) Defect** จากการแก้ไข Butsu ตอนที่ขัด จะมี Dust หรือเศษขูดบนล้อ Clear แล้วขัดไม่หมด

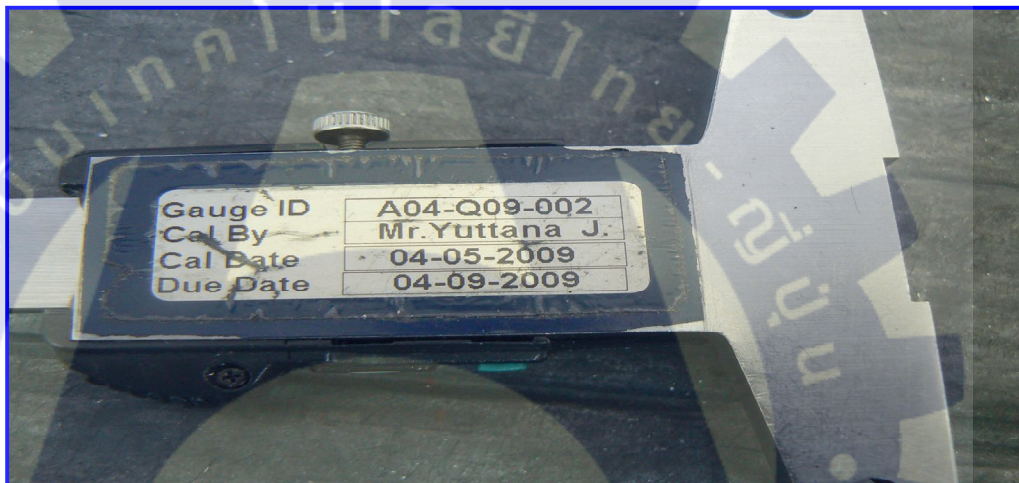
รูปที่ 2.60 การติด Code

เครื่องมือวัดที่ผ่านการสอบเทียบแล้วจะต้องติดสติ๊กเกอร์ Calibration บนเครื่องมือวัด หรืออุปกรณ์ทดสอบ ทุกตัว ซึ่งรูปร่างของสติ๊กเกอร์ให้มีรูปแบบตามดังต่อไปนี้

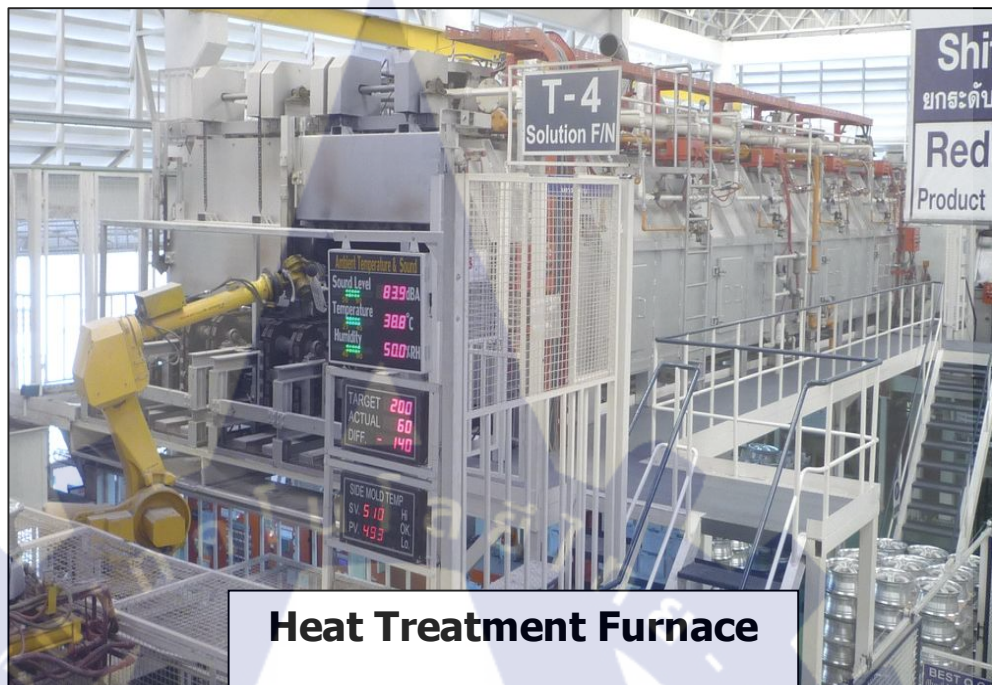
รูปที่ 2.64 Heat Treatment Furnace

**Heat Treatment Furnace**

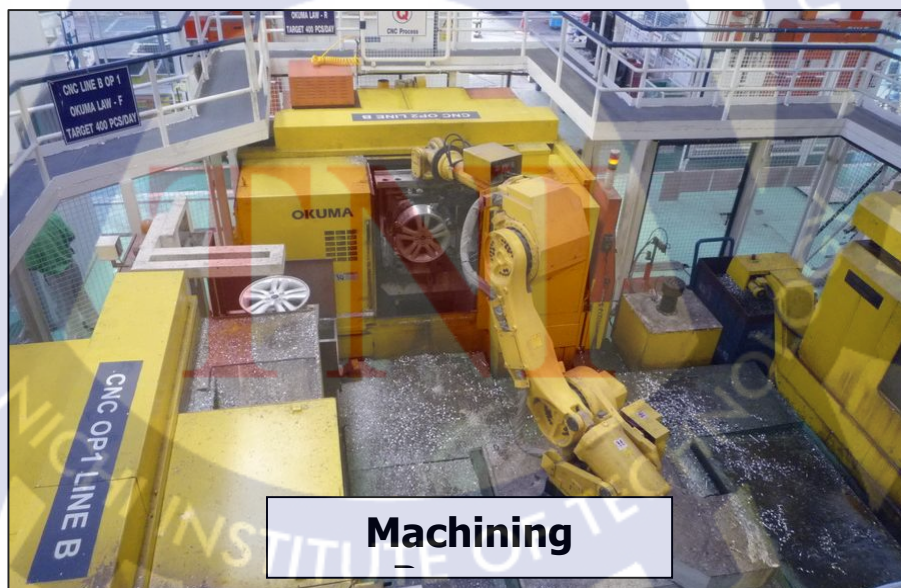
รูปที่ 2.65 MACHINING PROCESS

**Machining**

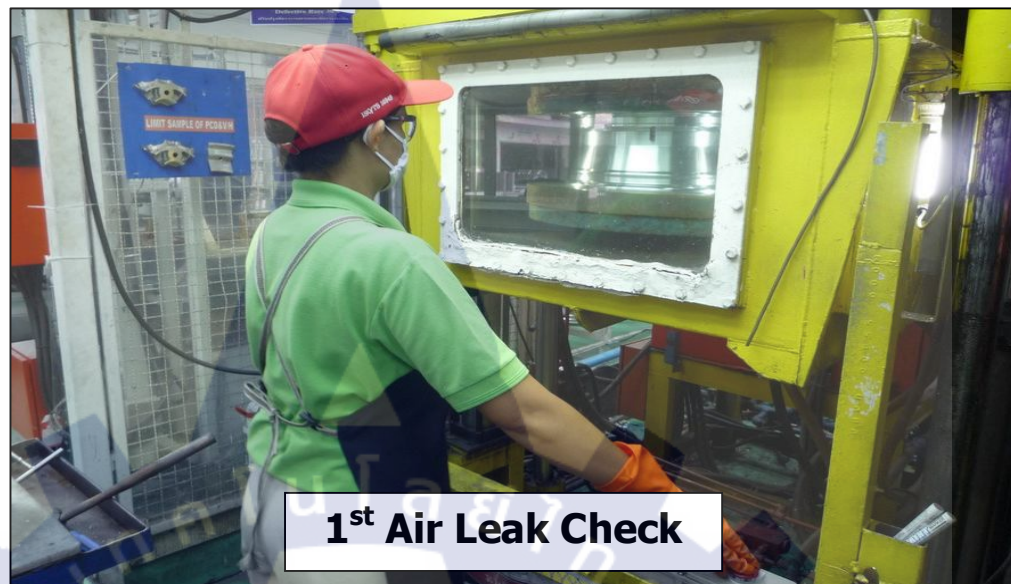
รูปที่ 2.66\_LEAK CHECK PROCESS

**1<sup>st</sup> Air Leak Check**

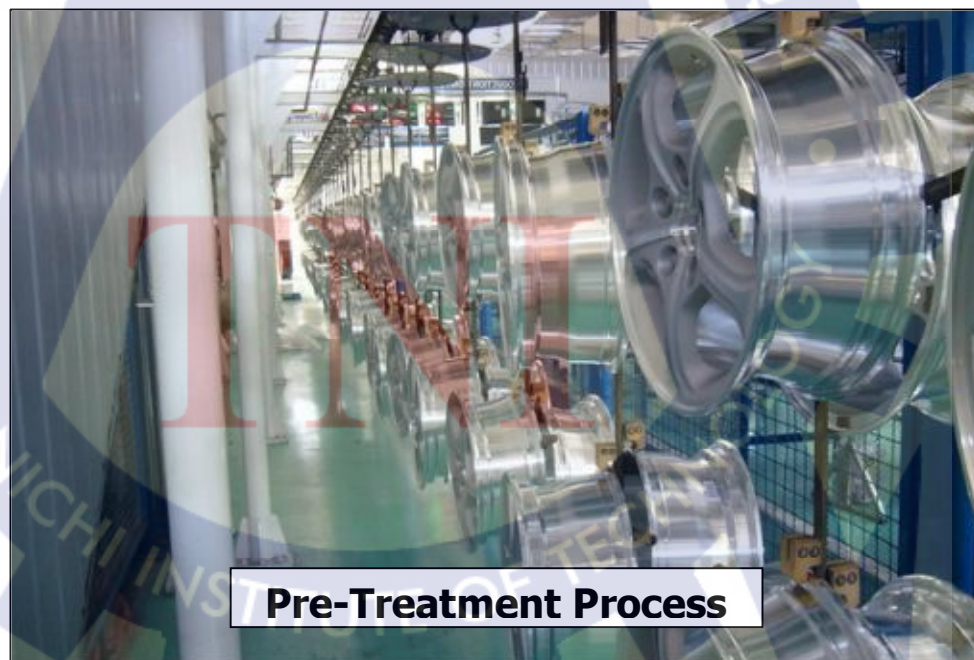
รูปที่ 2.67\_PRE-TREATMENT PROCESS

**Pre-Treatment Process**

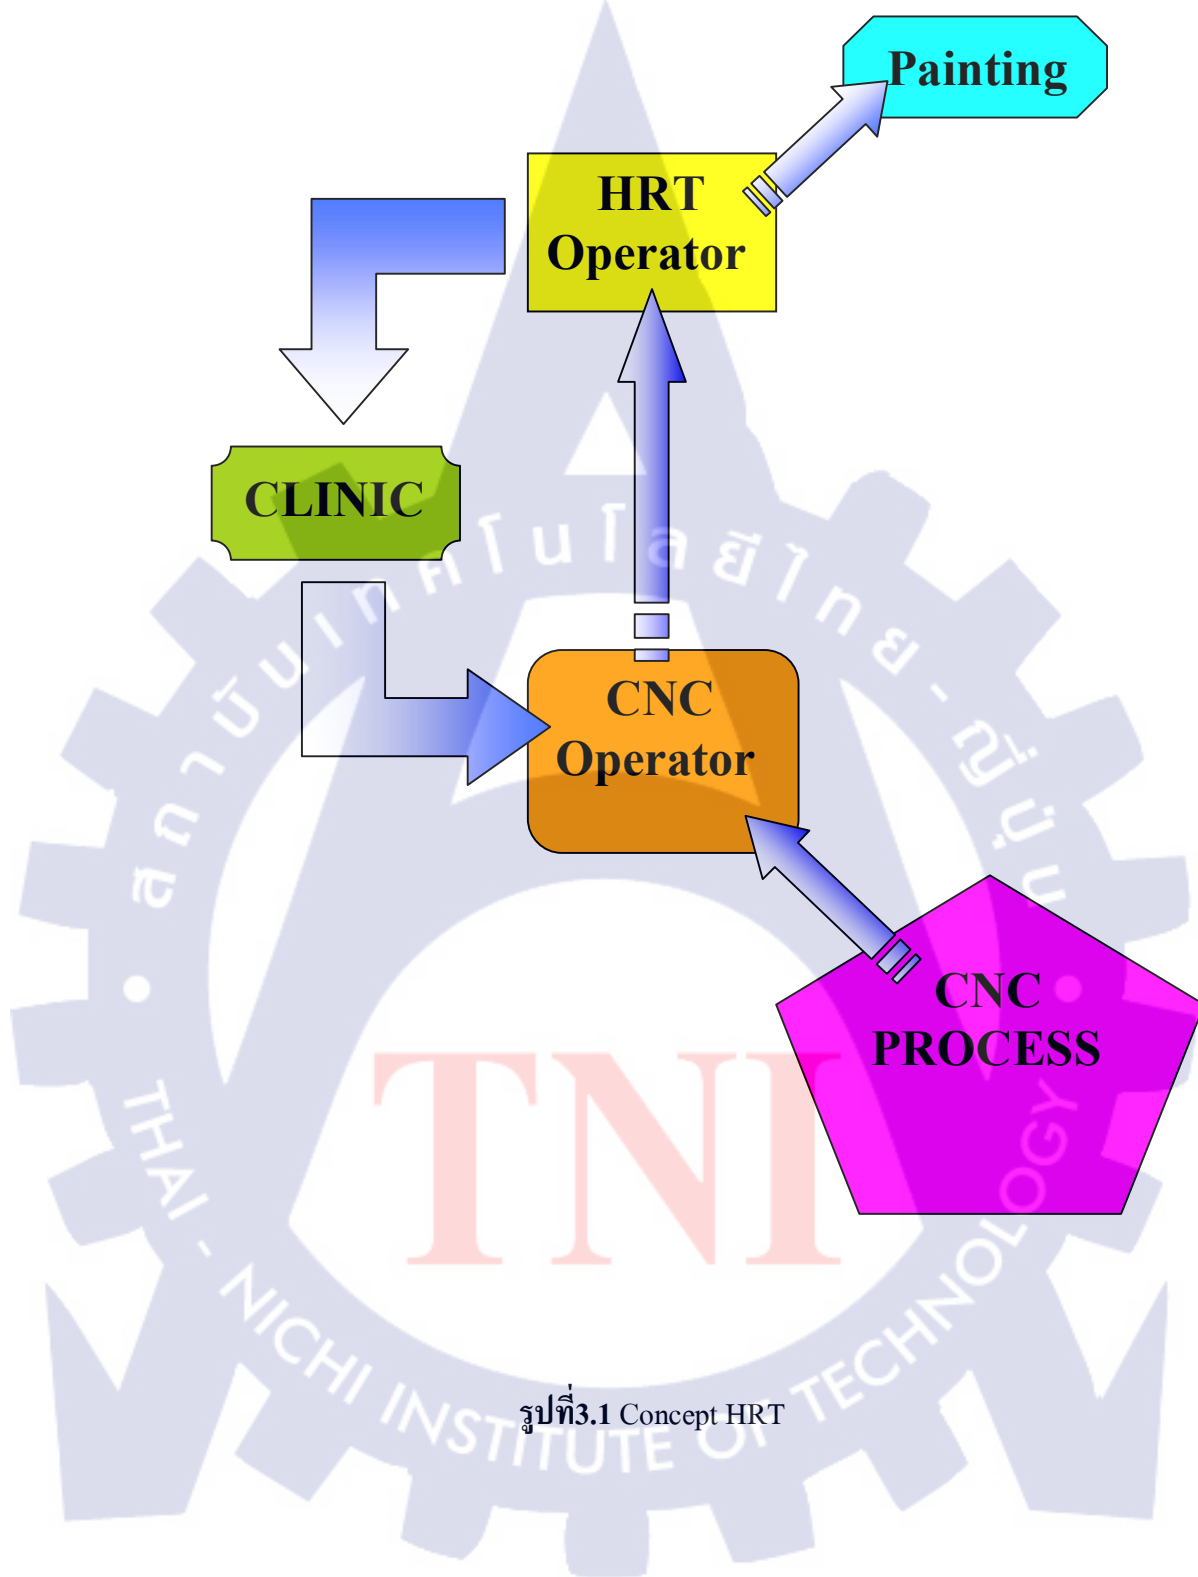
รูปที่ 3.1 Concept HRT

HRT หรือ Haritsuki เป็นภาษาญี่ปุ่นมีความหมายว่า สถิติเกอร์ ในเชิงความหมายของ Project นี้ให้ความหมายว่าให้พวกเราทำตัวแบบสถิติเกอร์ โดยทำหน้าที่อยู่ติดกับ Production คอยป้องกันของเสียหลุดรอดออกไป ทางด้านภาษาไทยจึงได้ตั้งชื่อ Project นี้ว่า “หยุดส่งของเสีย” โดยจะนำเสนอ รูปแบบการวาง Layout ดังตารางด้านล่างนี้

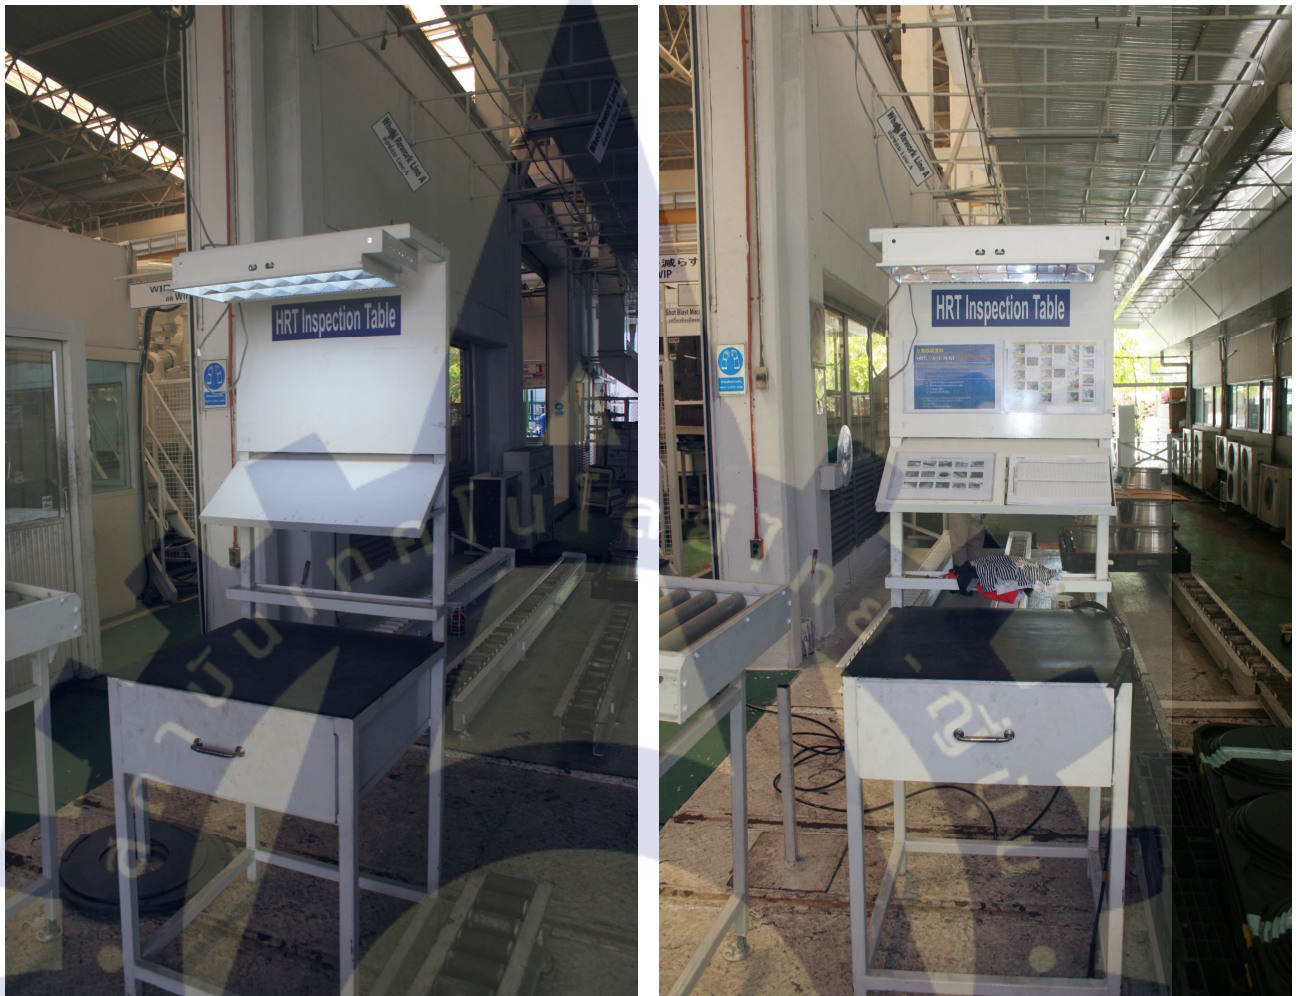
รูปที่ 3.2 HRT InspectionTable (Before/After)

นำข้อมูลในอดีตมาวิเคราะห์เพื่อหาสาเหตุของปัญหาที่หลุดรอดออกไป จากนั้นทำการแก้ไขปัญหาค้นหาสาเหตุของปัญหานั้นๆ และป้องกันไม่ให้เกิดปัญหาเดิมซ้ำขึ้นมาอีก จากการที่ได้มาเข้ารับการฝึกงานที่บริษัท

ทำให้พบว่าปัญหาที่พบเจอได้บ่อยมากที่สุดคือปัญหา Apperance NG ซึ่งเป็นปัญหาที่สามารถมองเห็นได้ด้วย

ตาดูจากความผิดพลาดของพนักงาน Final Inspection ที่ไม่สามารถตรวจจับได้ทำให้ของเสียหลุดไปยังลูกค้า

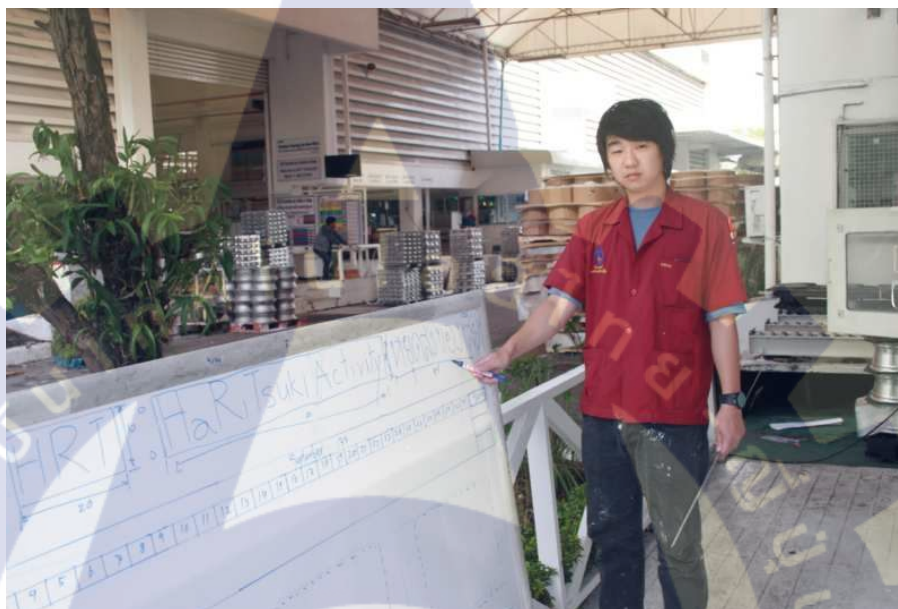
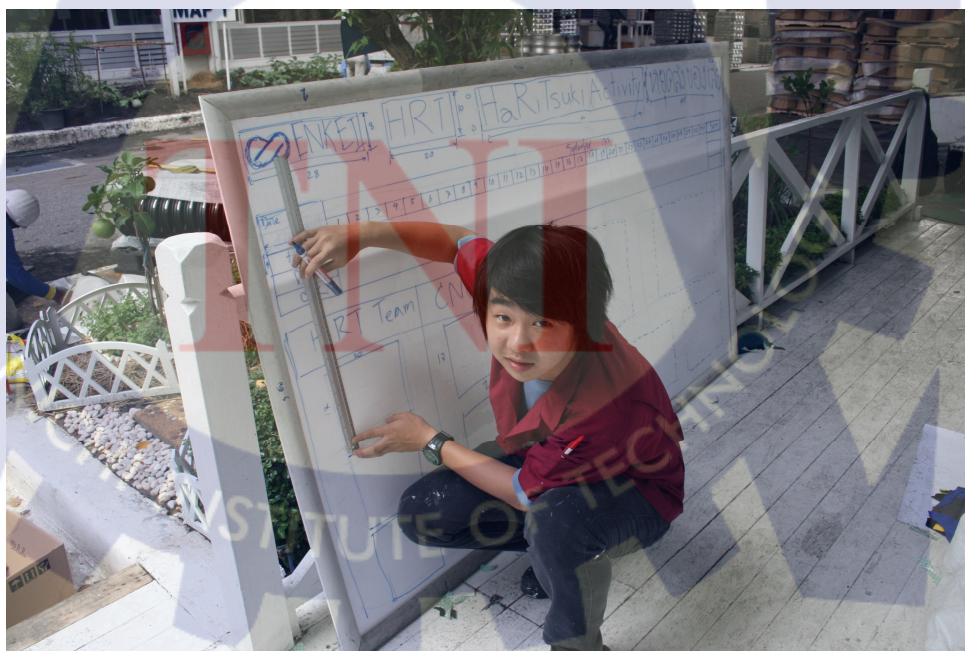
รูปที่ 3.3 บอร์ดเพื่อลงบันทึกข้อมูลในแต่ละวัน

โดยให้ผู้ที่ทำหน้าที่ลงข้อมูลคือตัวของพนักงานเอง เพื่อให้สามารถทราบได้ว่าขณะที่ตนเองทำงานนั้นเกิดความผิดพลาด

ในส่วนใดบ้าง

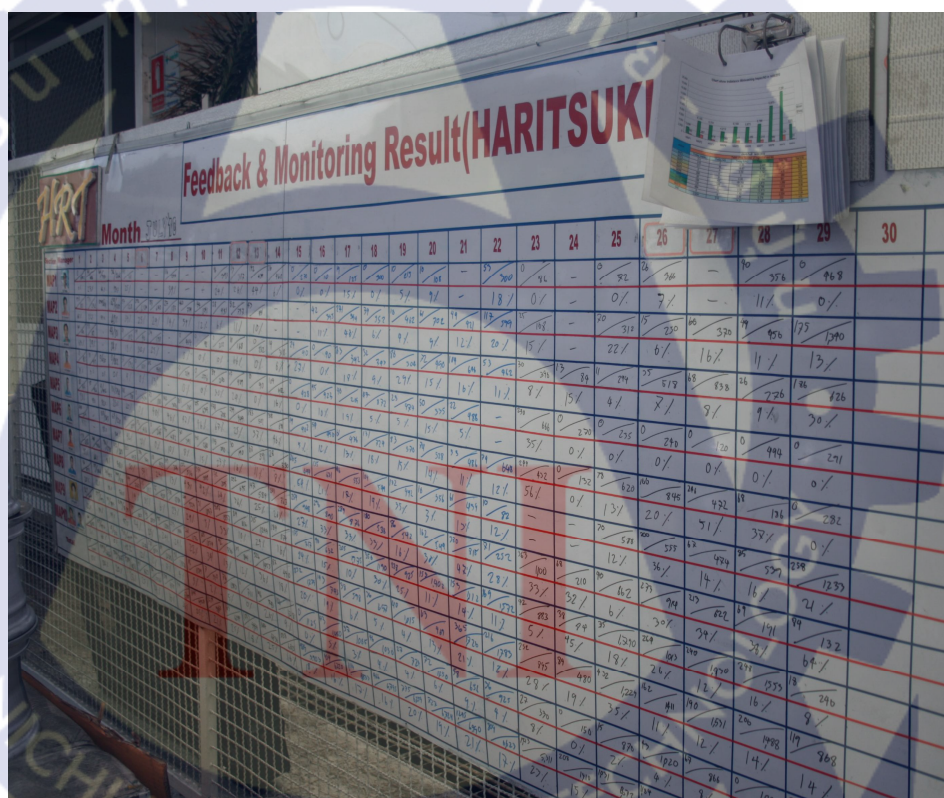
รูปที่ 4.1 บอร์ดแสดงผลสื่อ NG ด้านหน้า Painting

หลังจาก KICK OFF HRT แล้วทำการเก็บข้อมูลเป็นเวลาทั้งหมด 3 เดือนทำให้สามารถทราบได้ว่าปริมาณล้อย่อยก่อนที่จะส่งไปยัง Painting นั้นลดลงอย่างเห็นได้ชัด โดยผลที่ได้เป็นไปตามที่คาดหวังไว้คือสื่อ NG จาก Map 7 ตรวจเจอได้น้อยมากคิดเป็นเปอร์เซ็นต์แล้วไม่ถึง 5 เปอร์เซ็นต์ ดังนั้น Project HRT ถือว่าได้ประสบความสำเร็จ จึงควรที่จะขยายผลไปยัง Map อื่นๆ ที่มีปัญหาส่งสื่อ NG เป็นจำนวนมากๆไปยัง Painting ทำให้มีค่าใช้จ่ายสิ้นเปลืองมากขึ้น
